# Beverschade Brienensweg Middelharnis

Jan van der Baan

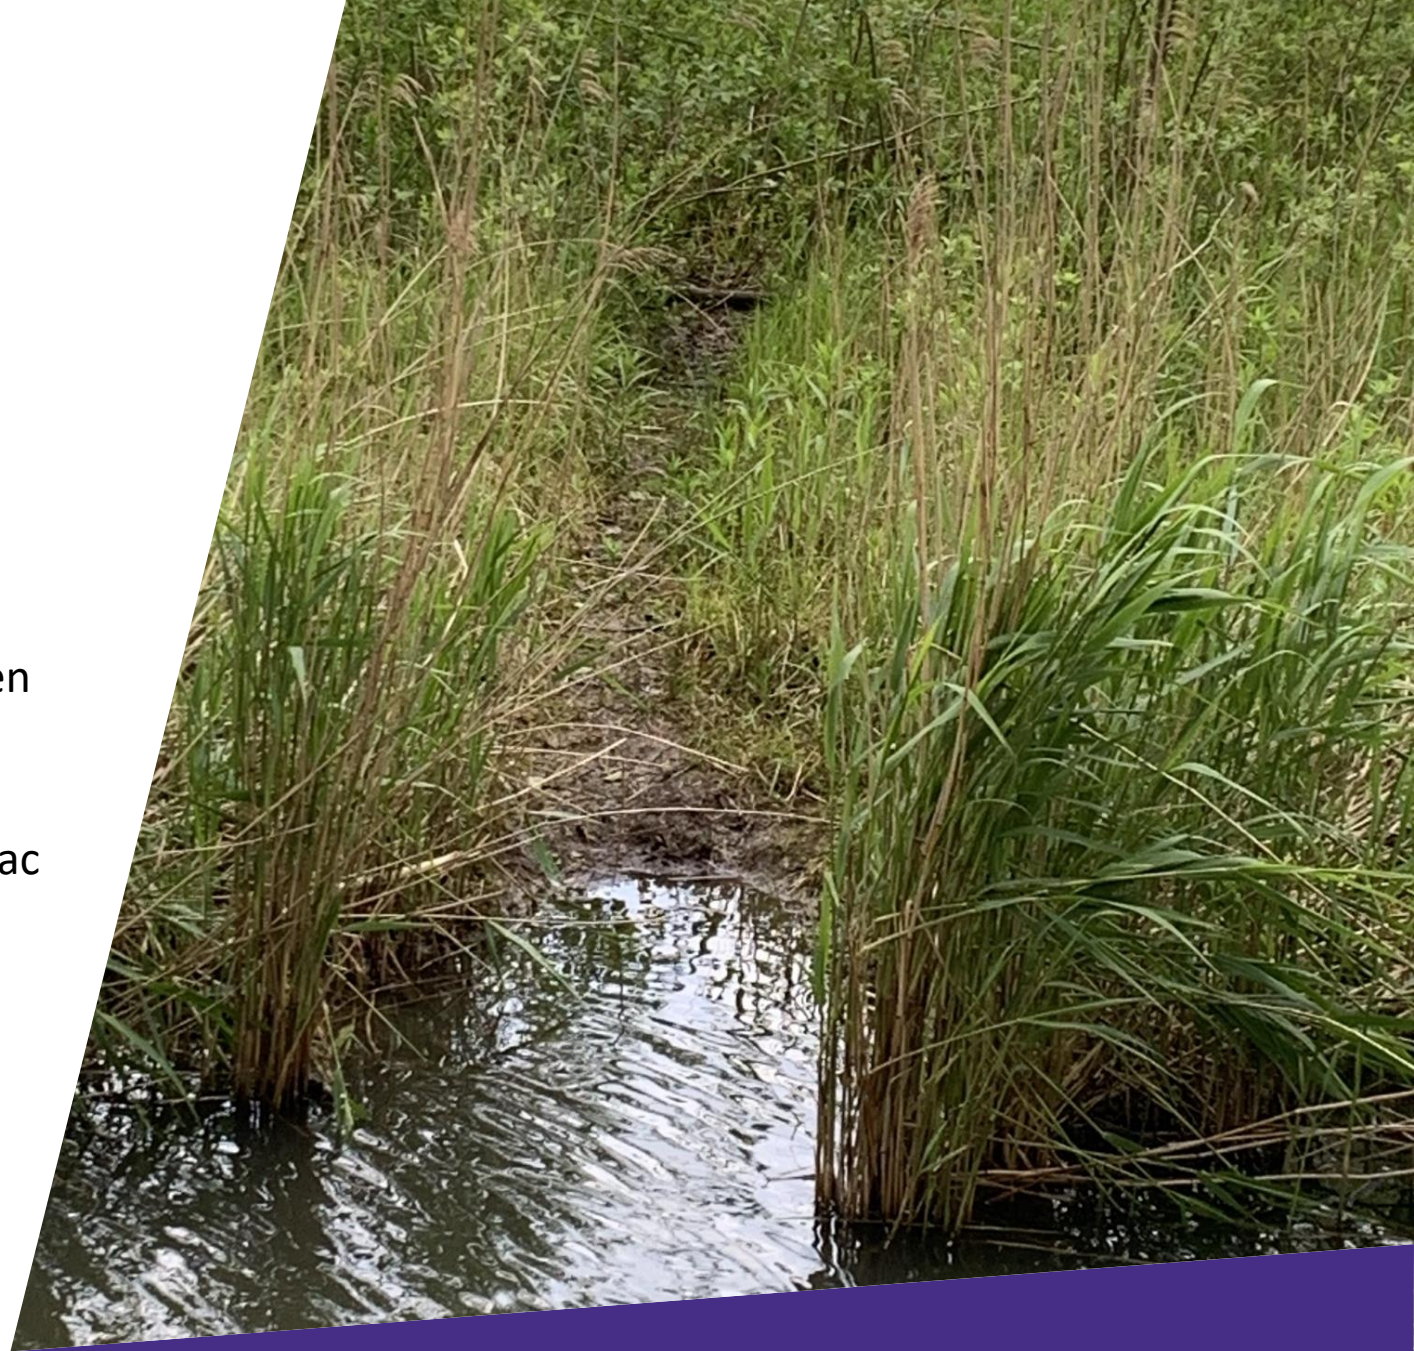
- Waterpeil verlaagd in najaar om schade te bekijken
- Op 3 plaatsen gang in berm gegraven
- Op 1 plaats ingezakt langs weg en gevuld met repac
- Er kwam geen verdere schade in beeld

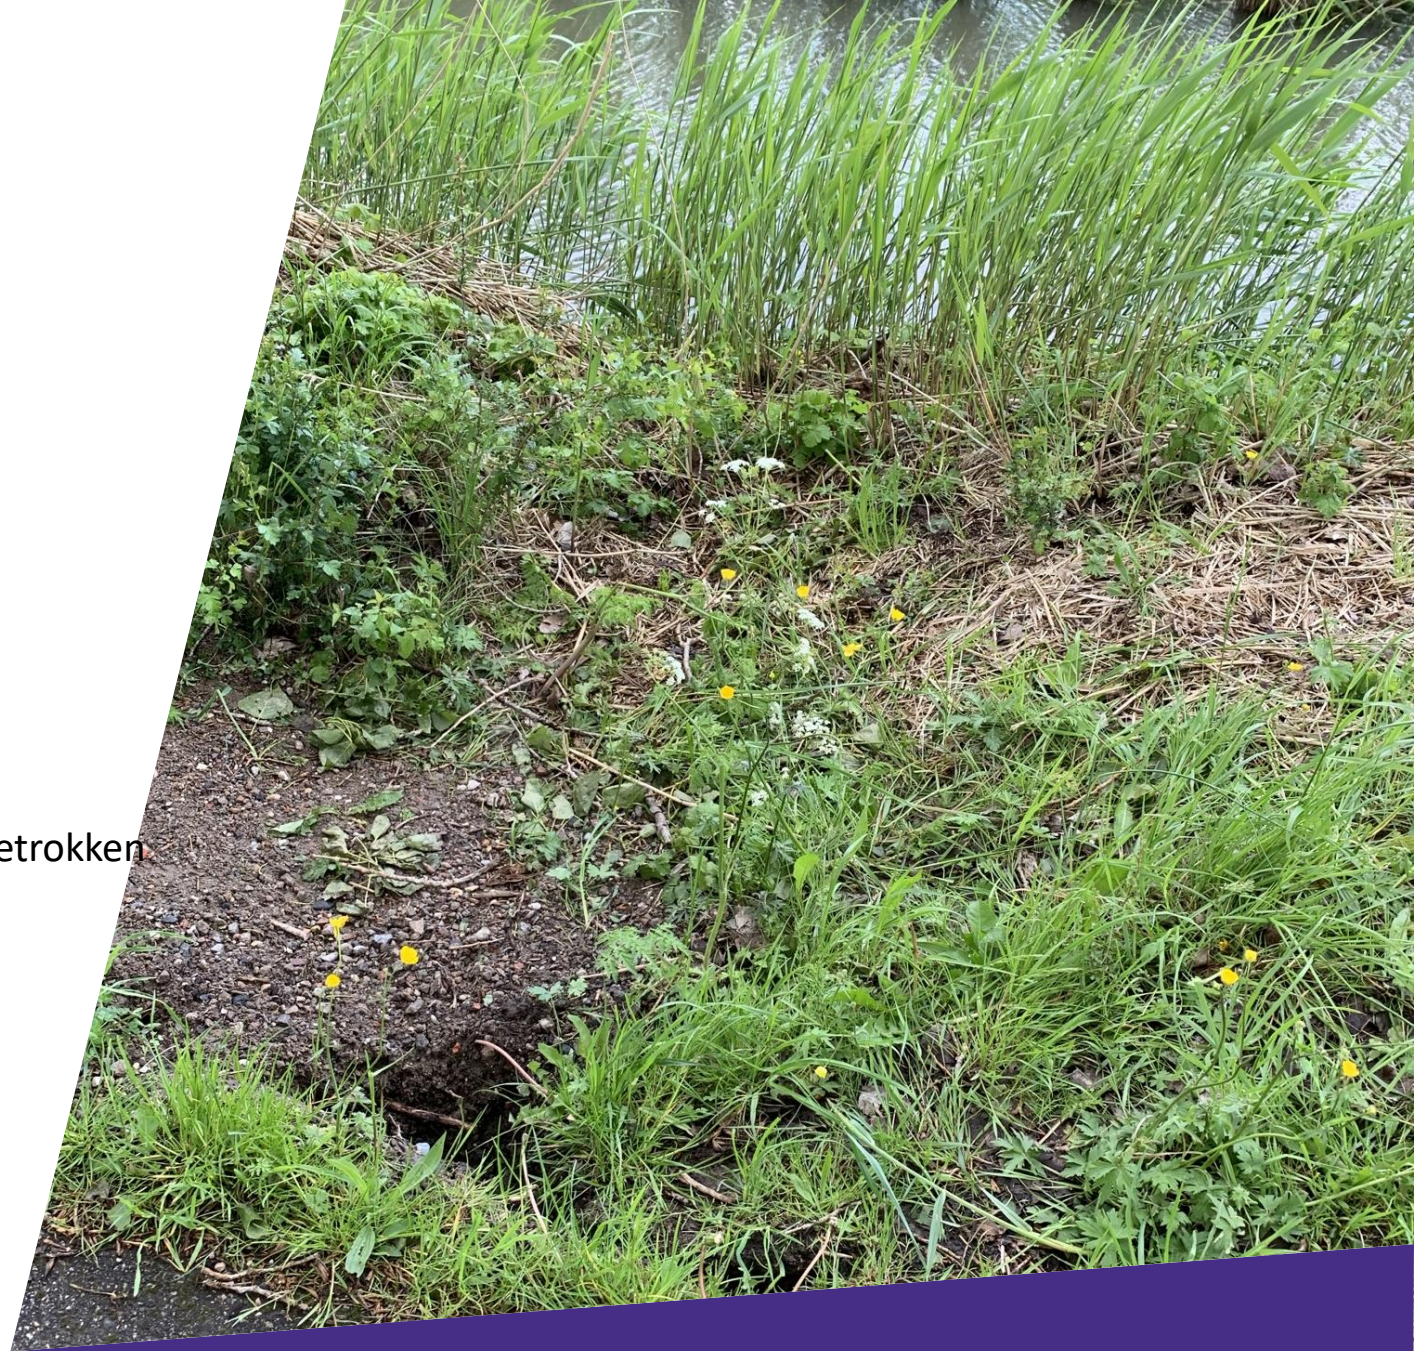
- Schade naast de weg
- Ingezakte kant
- Veel vraatschade aan wilgen
- Duidelijk wissels in natuurgebied
- Beverprotocol
- Ontheffing op 4 maart, daarna direct bezwaar dus ingetrokken
- Schade in beeld gebracht

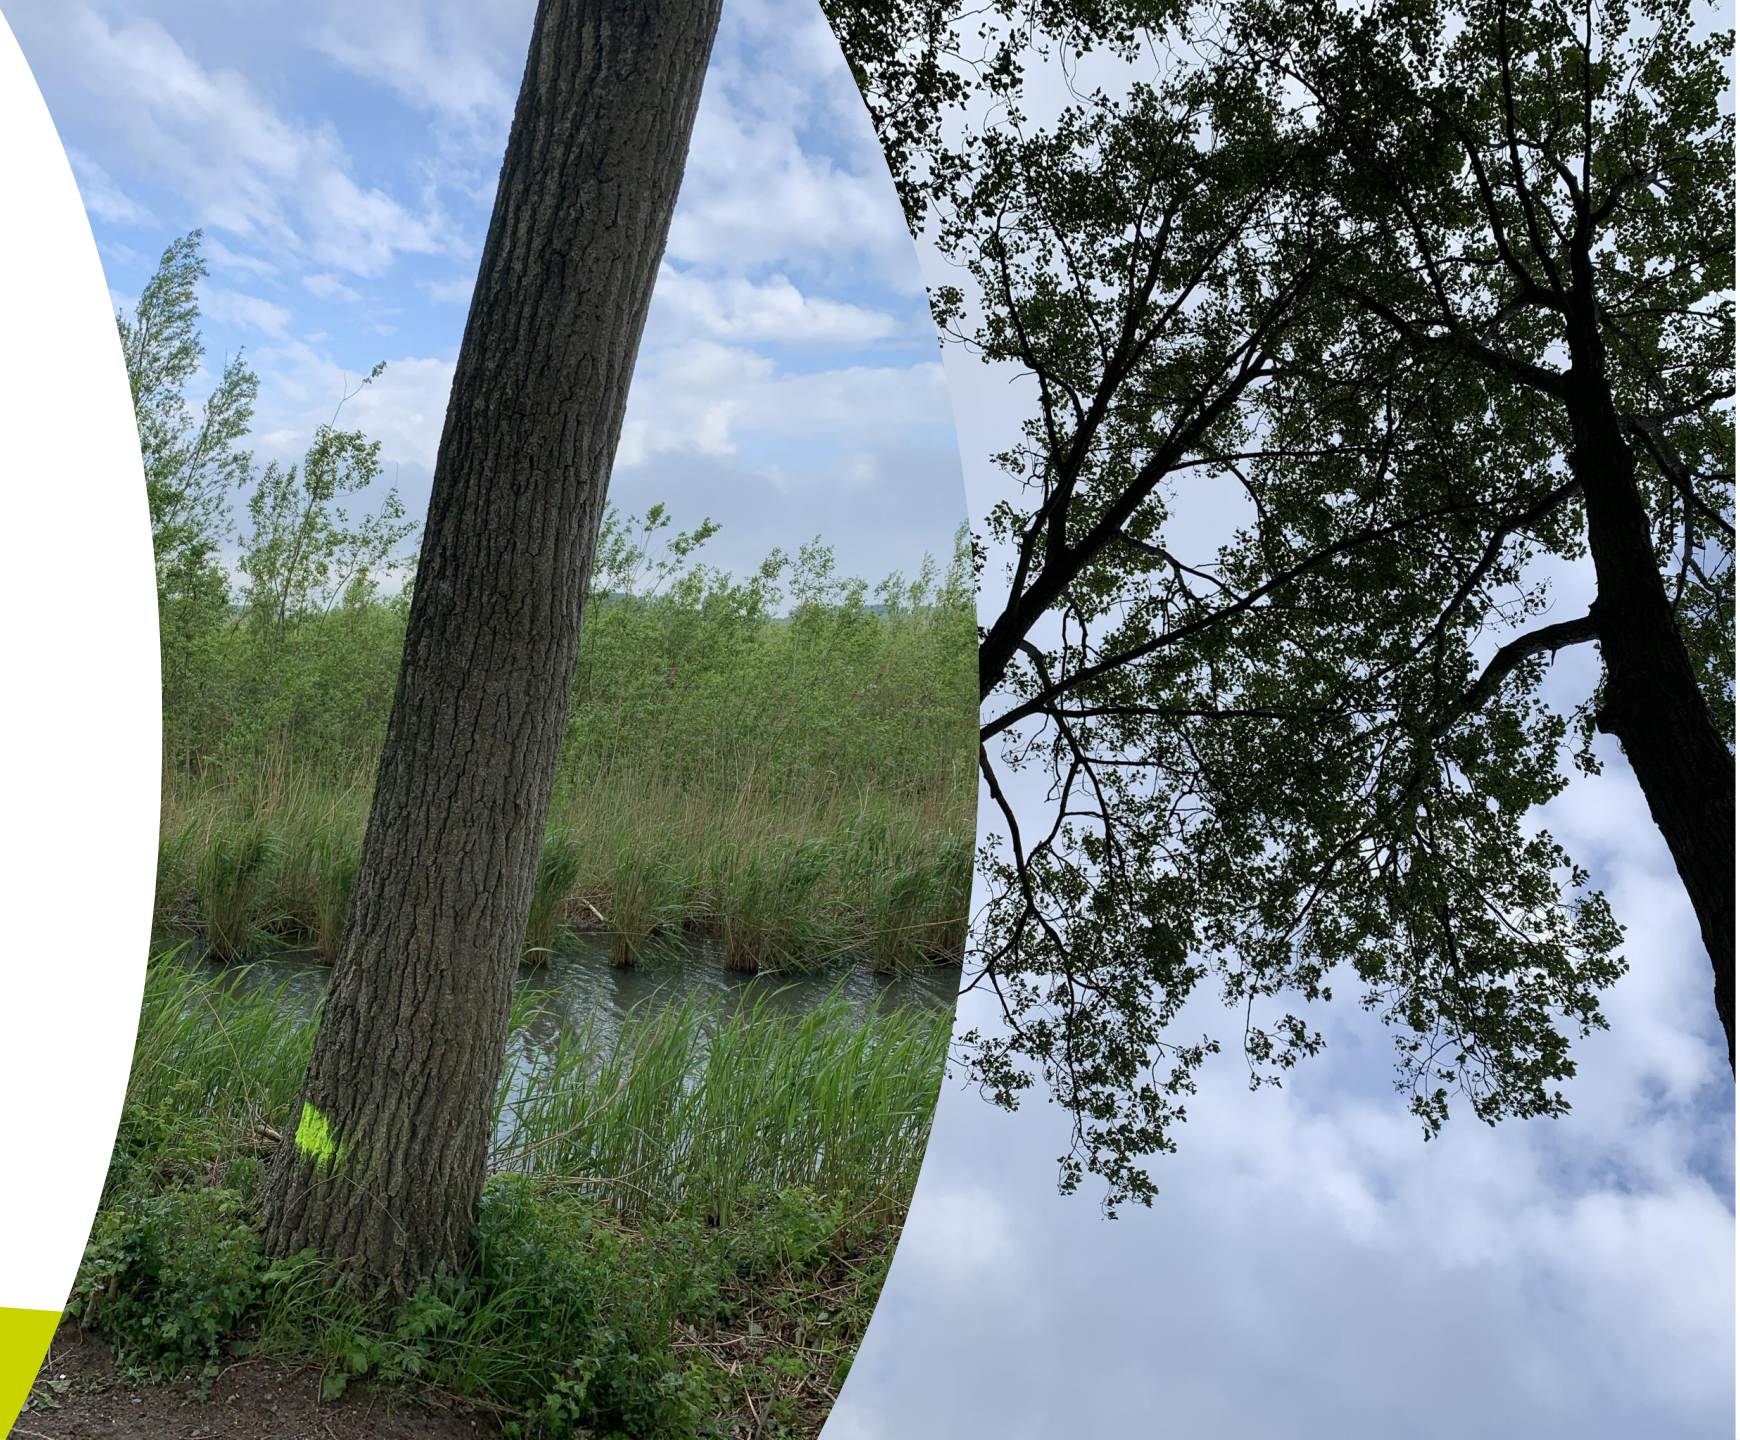
Boom gaat scheef hangen

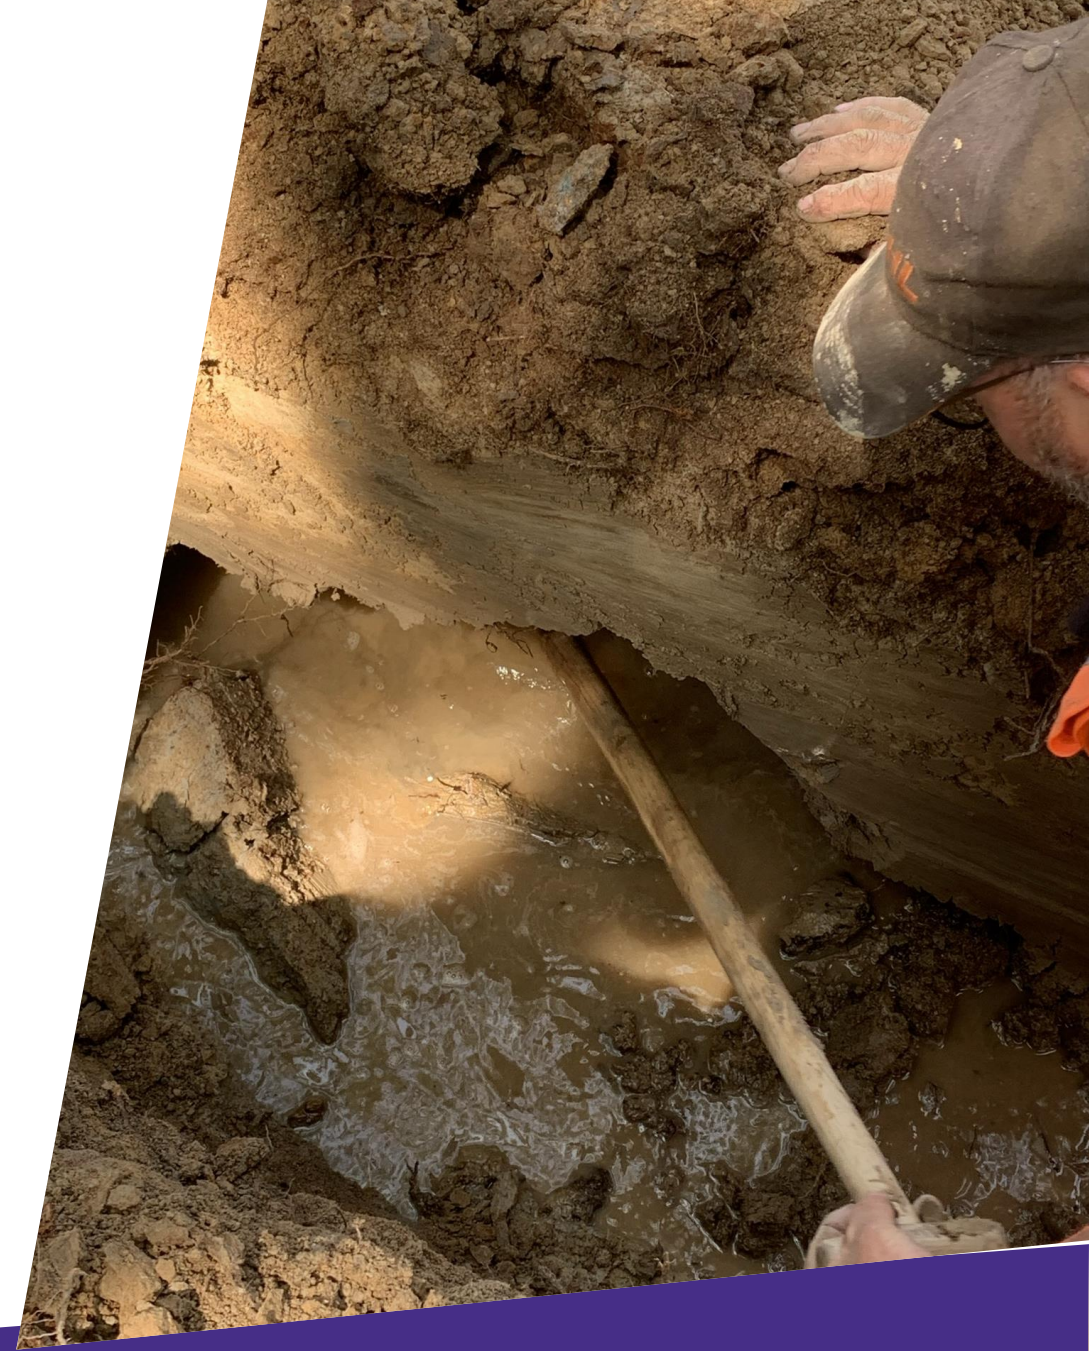
- Weg volledig afgezet, ook voor publiek
- Aanwezig bij alle acties waren Omgevingsdienst, Muskusrattenbeheer en waterschap Hollandse Delta
- Begonnen met het vrij graven van de burcht
- Burcht was bewoond dus met rust laten
- 2<sup>e</sup> actie: verder graven, 2 jonge bevers aangetroffen dus weer met rust laten
- 3<sup>e</sup> actie: verder graven, jonge bevers weer aangetroffen
- 4<sup>e</sup> actie: bever met jongen verlaten burcht tijdens graafactie
- Aangetroffen zijn 2 volwassen bevers, 2 jongen van vorig jaar en 1 jong van dit jaar
- Weg opengebrouwen en burcht dichtgemaakt

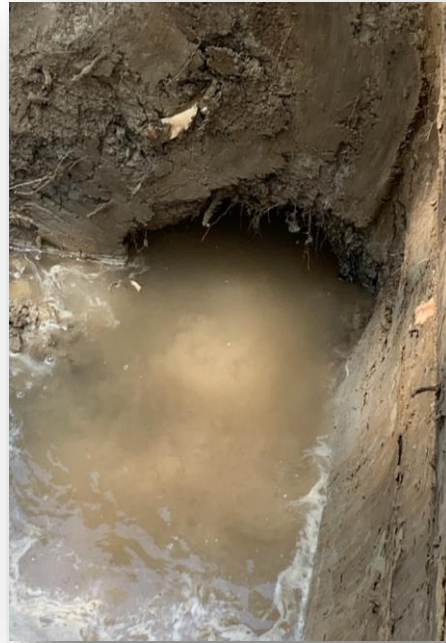
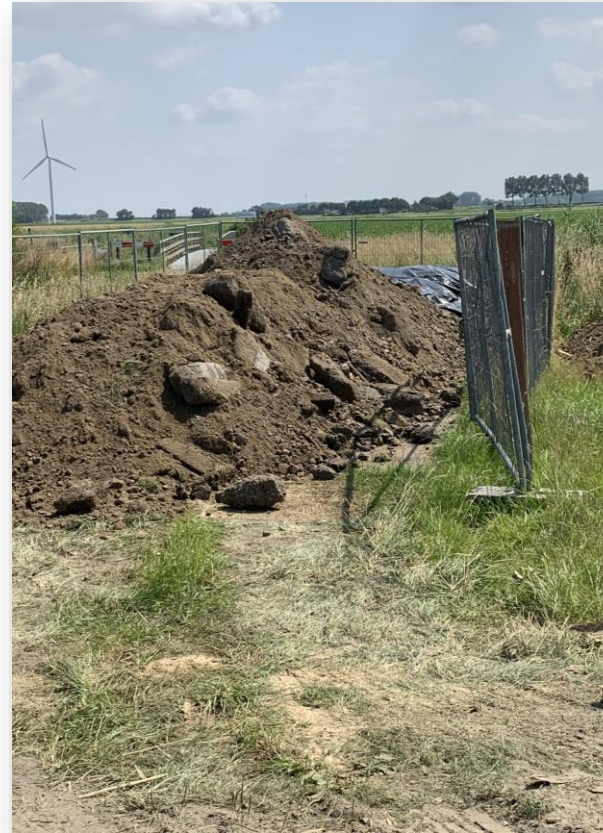
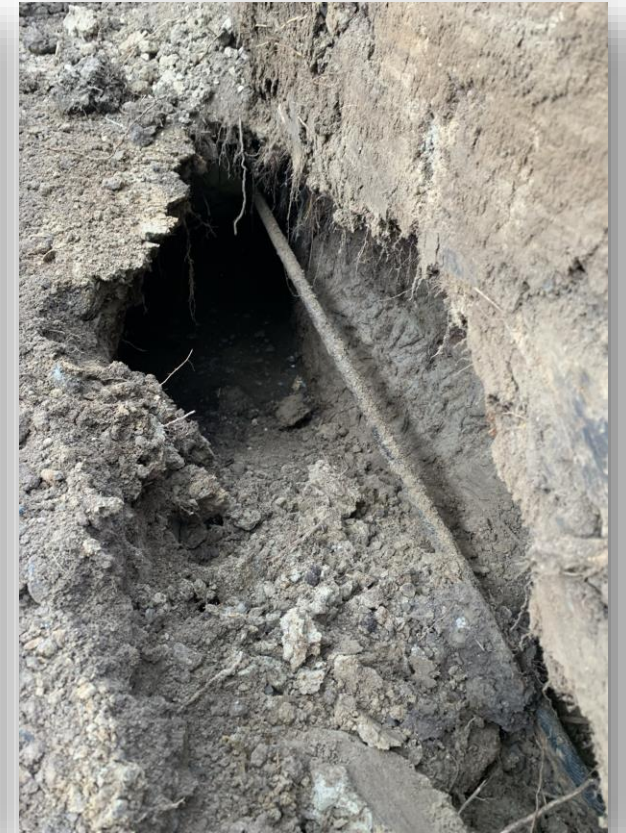
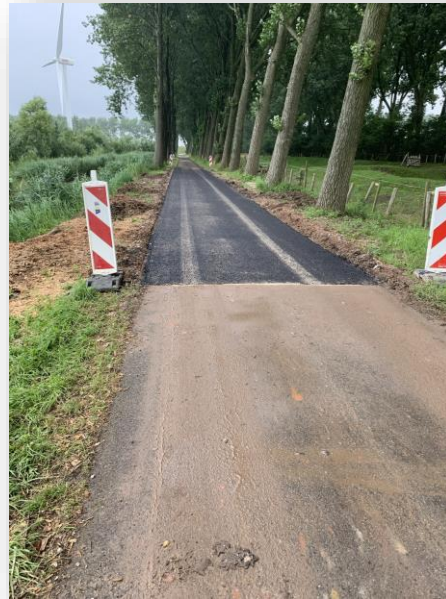
- Nóg een complete burcht onder de weg
- Meerdere gangen onder de weg
- Weg was instabiel
- Weg weer hersteld

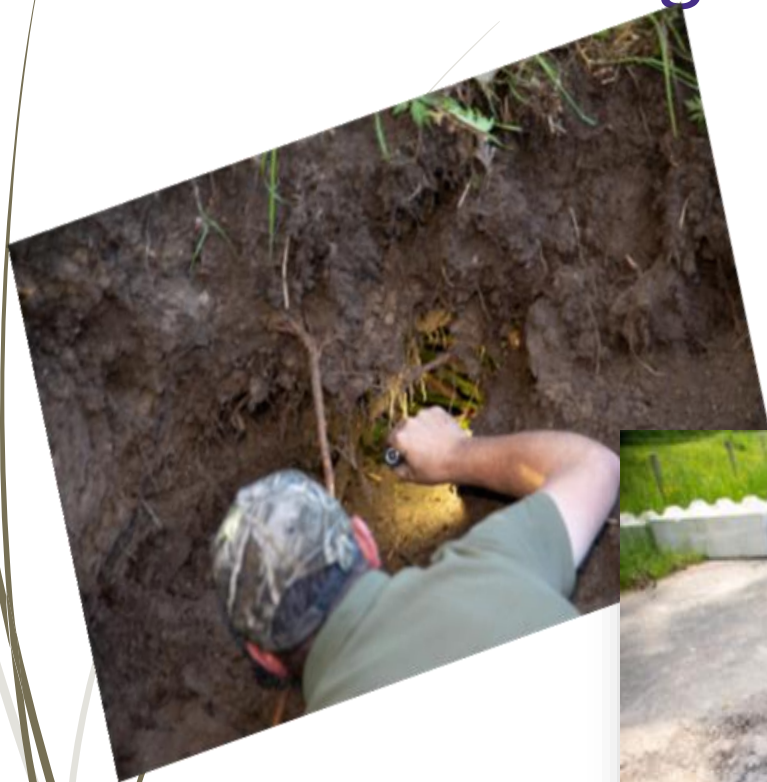
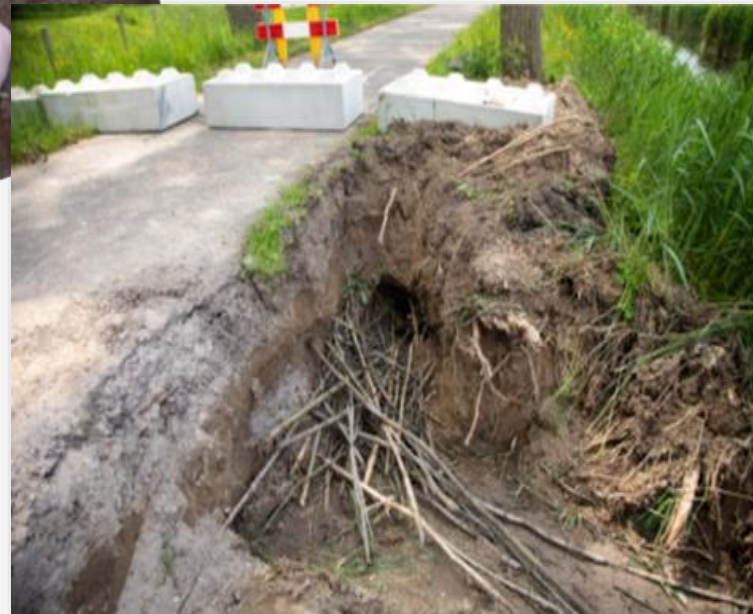
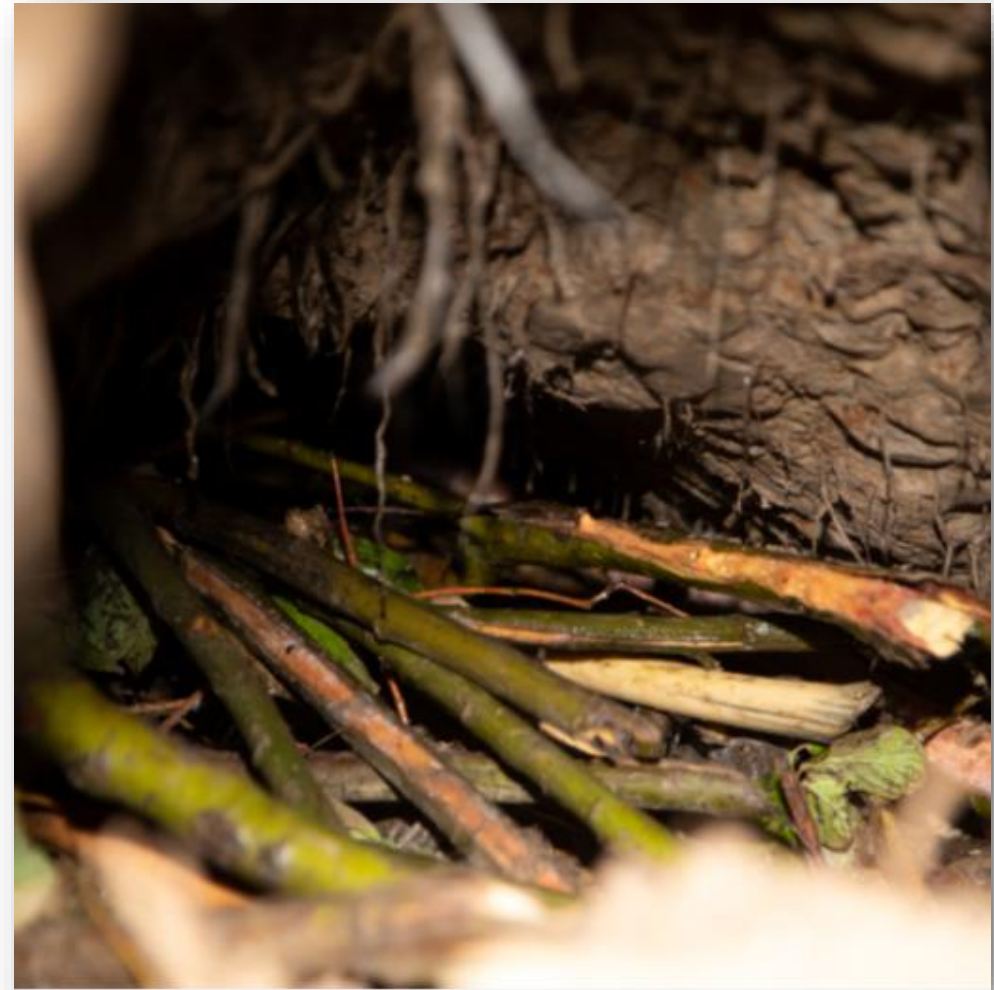
Burcht bleek na eerste actie de volgende dag  
weer dichtgestopt te zijn

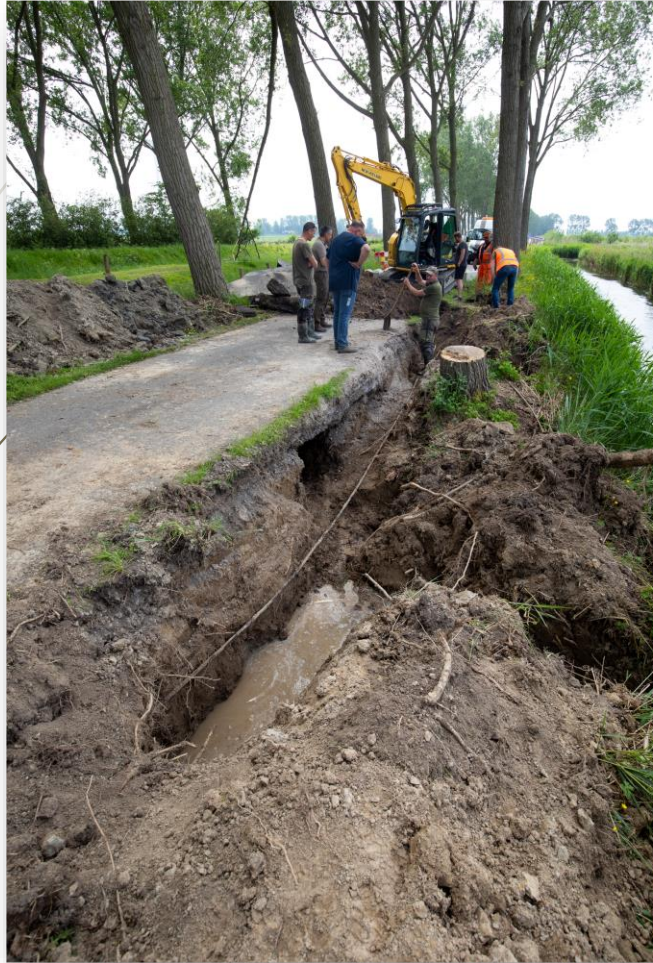
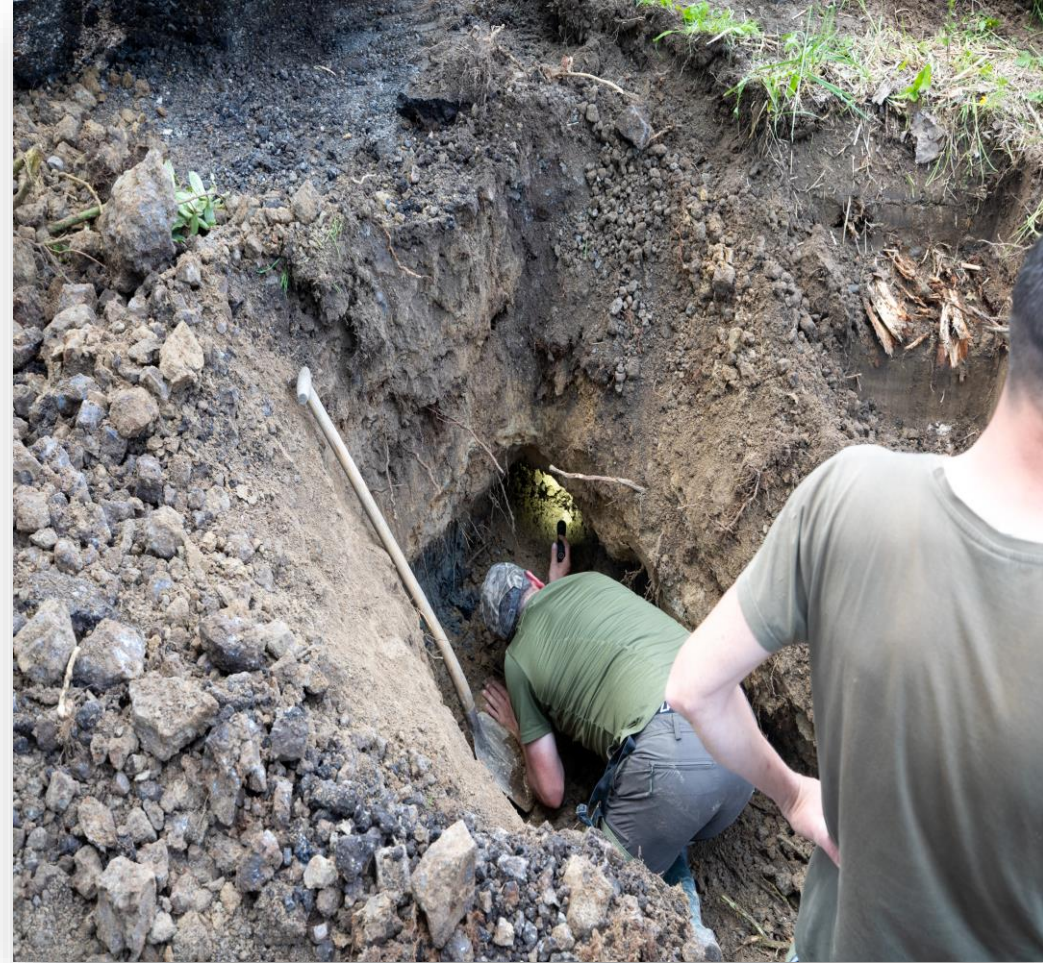
# Lange hoofdgang langs de weg 2,5 meter diep

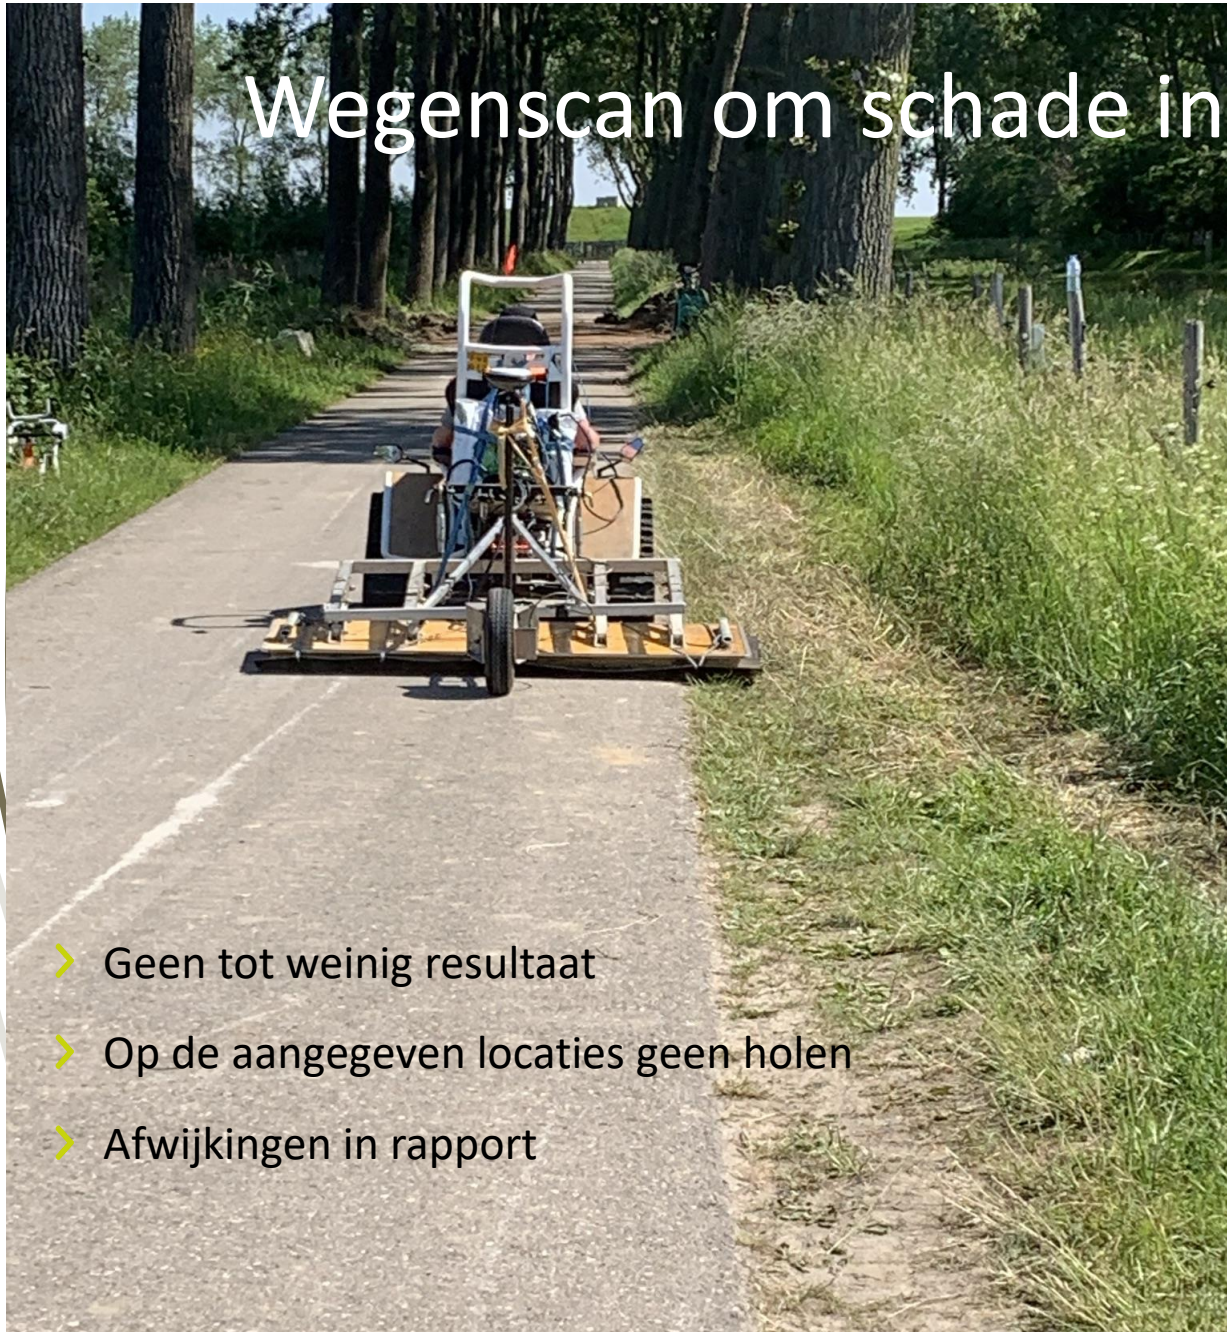
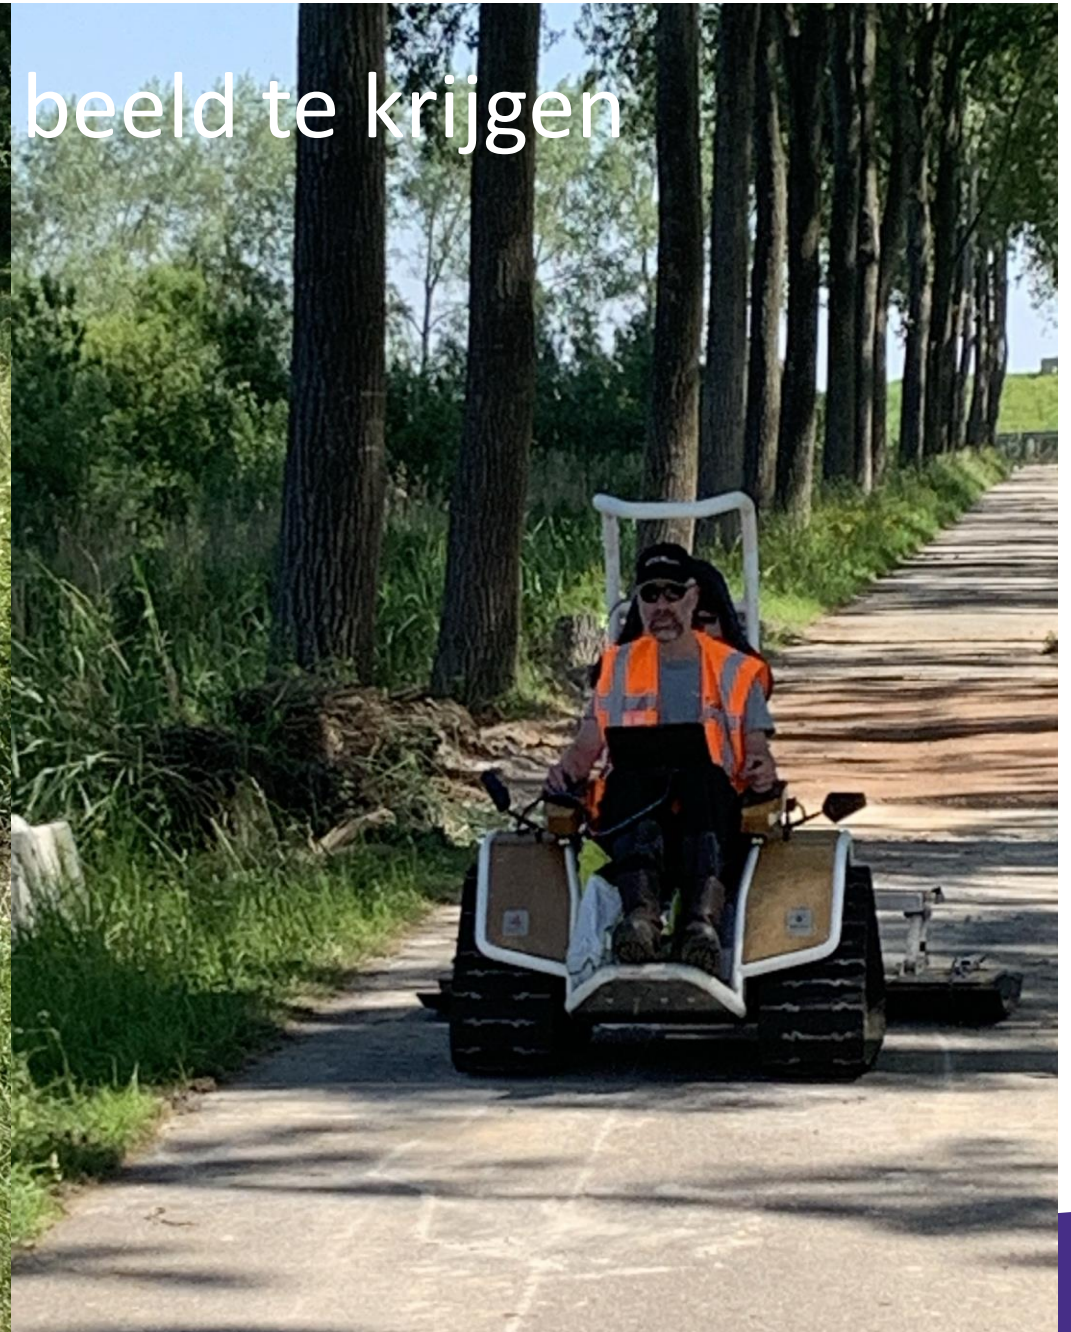
- Geen tot weinig resultaat
- Op de aangegeven locaties geen holen
- Afwijkingen in rapport

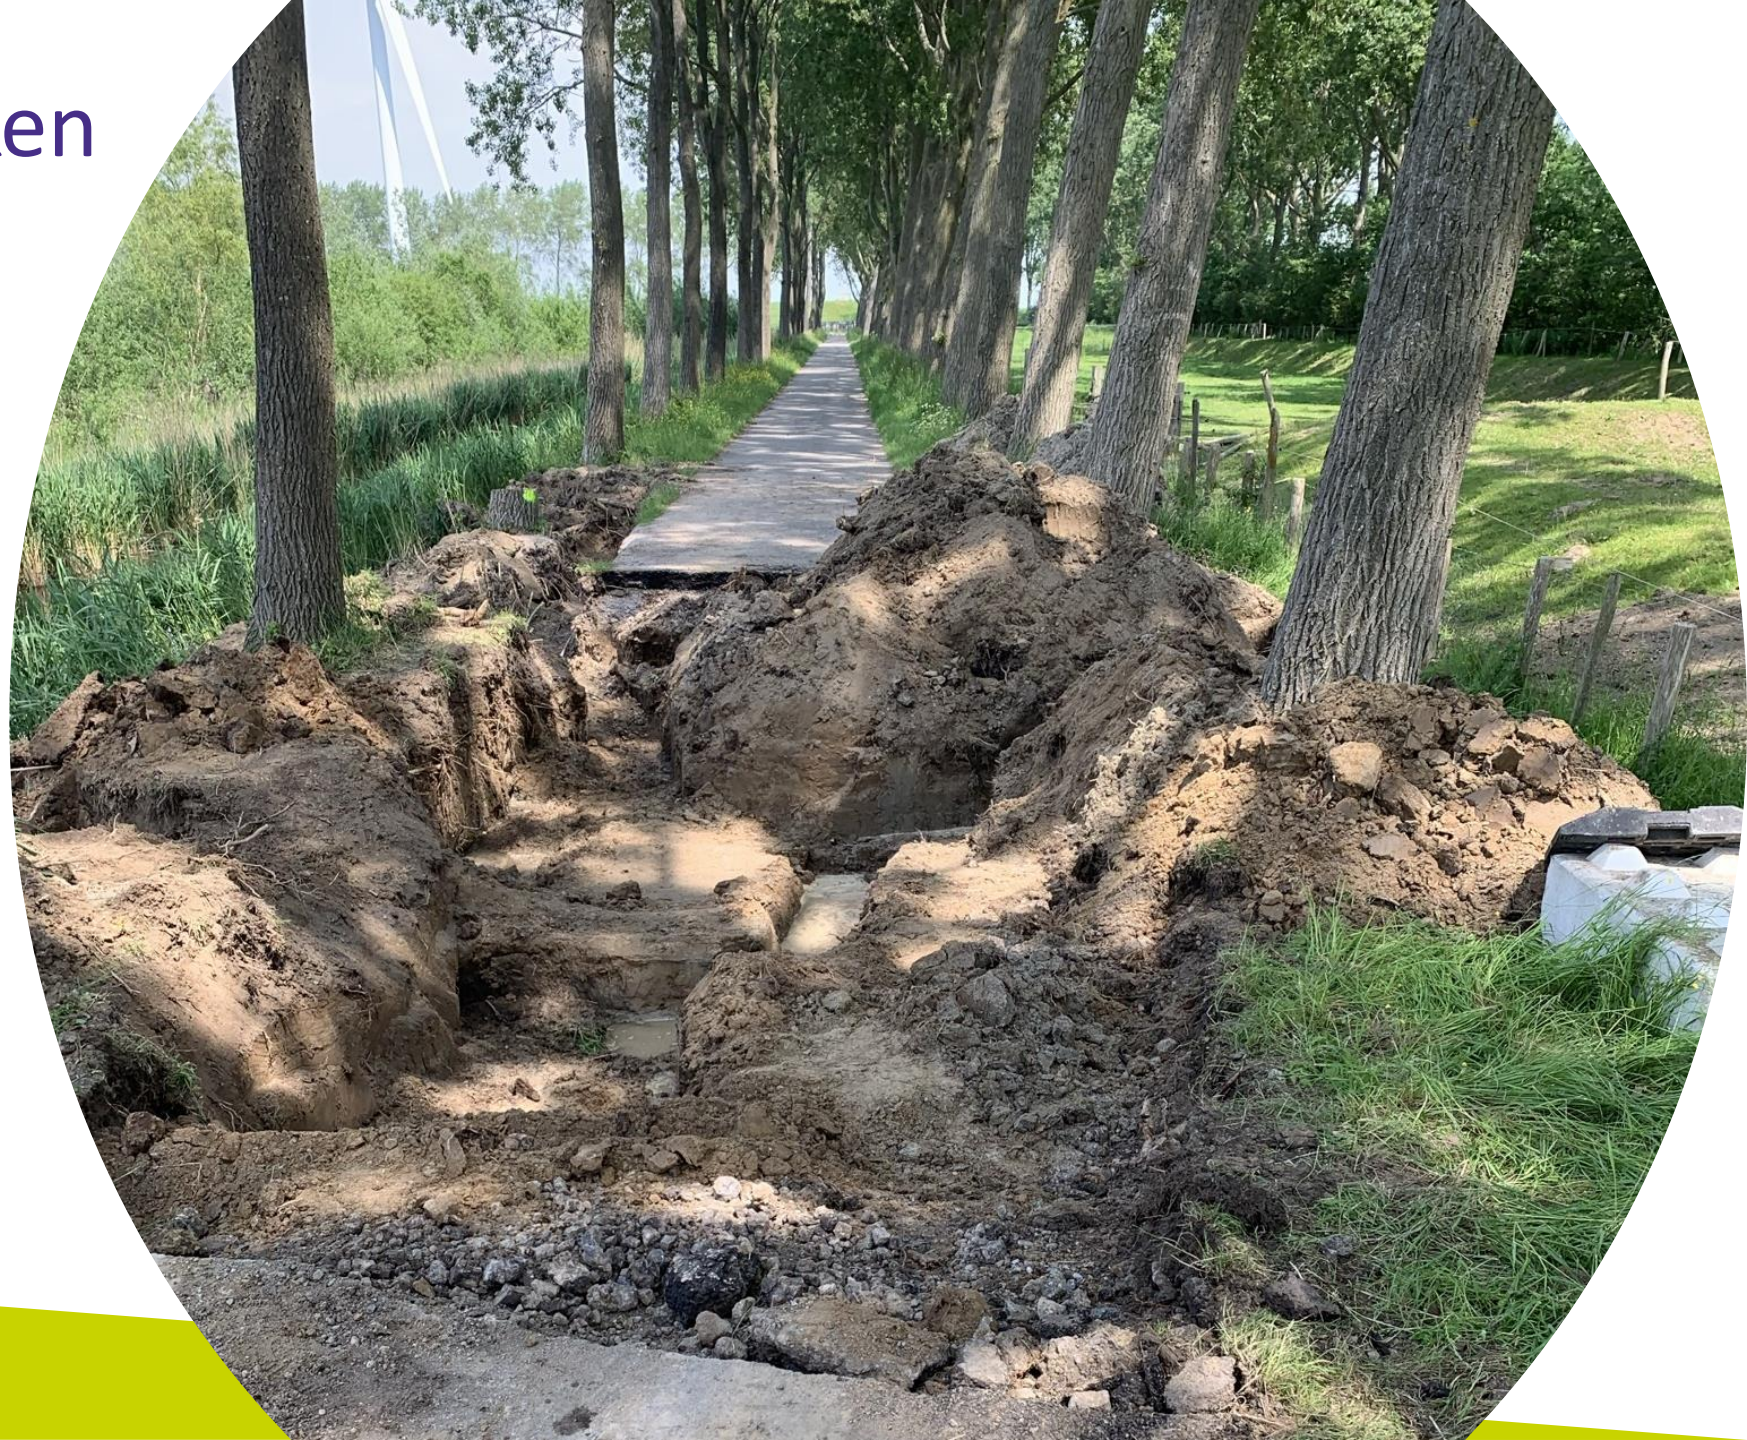
Resultaat na 3 weken
