# VOORBEELDENBOEK HISTORISCHE KUNSTWERKEN

RAPPORT

2006  
**W02**

### VOLMOLENSE DUIKERS TE GOUDA

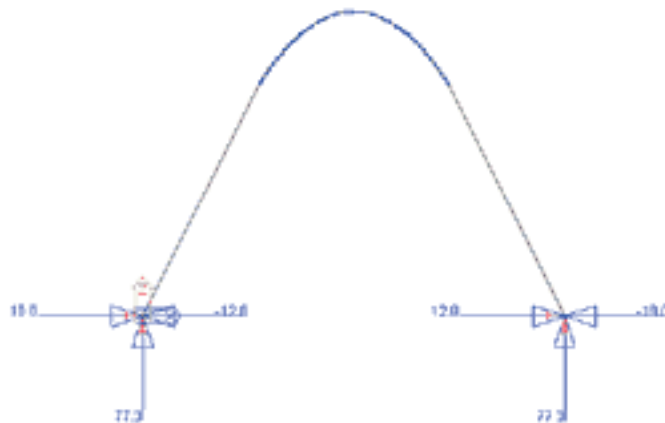
De toegepaste hoh- afstand van de palen is hier niet bekend.

Er komt geen trek in de palen voor.

De optredende drukkrachten (77 kN/m) zouden normaliter prima met een houten paalfundering worden opgenomen.

De dimensies van de kespen zijn niet bekend. Deze zullen in staat moeten zijn de spatkrachten over te dragen.

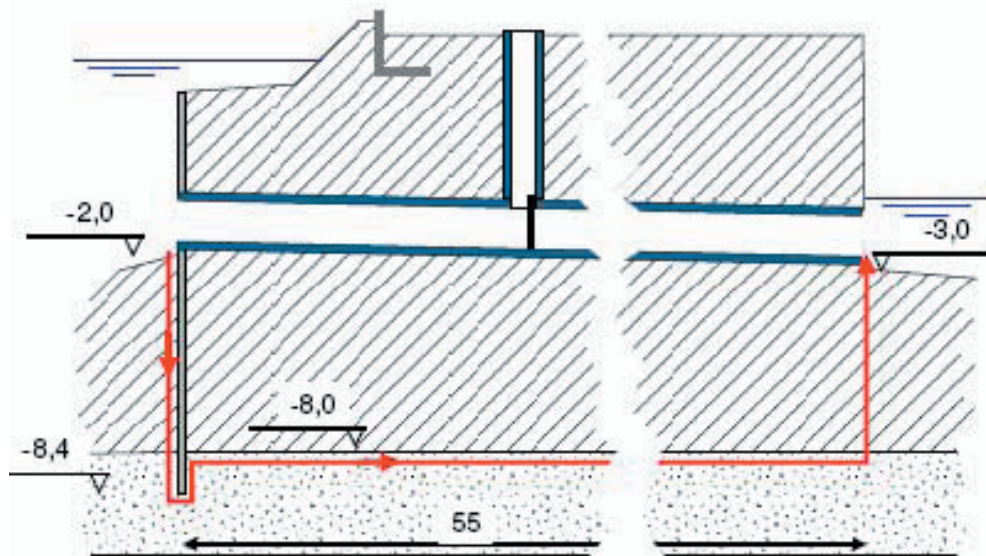
*Echter* door de aanwezige gelaagdheid in de bodemopbouw zijn de palen voor de toetsing op STPH niet van belang. Zie onderstaande schematisering van de constructie:

*Dit bewijst des te meer dat de database slechts een hulpmiddel is voor het invullen van de onbekenden. Met de verkregen informatie dient zorgvuldig mee omgegaan te worden.*

Op basis van bovenstaande gegevens blijft het eindoordeel voor het toetsspoor STPH ongewijzigd.

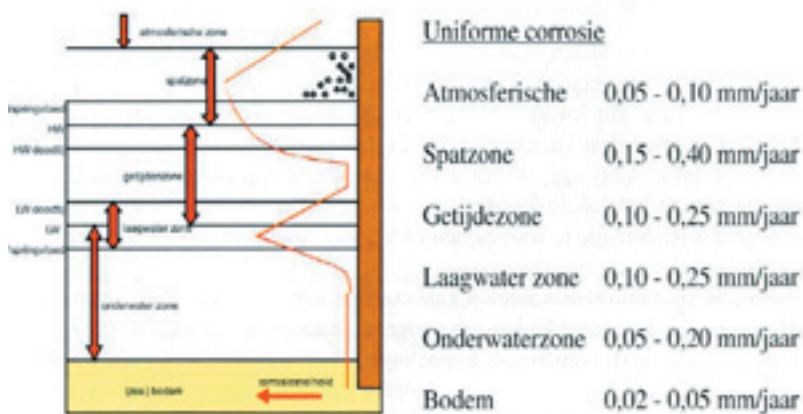
Bij stap 3 kan er een nadere uitsplitsing gemaakt worden van de corrosie over de gehele damwand. In de rapportage op pagina 15 is het volgende figuur te vinden.

De gemiddelde corrosiesnelheid afhankelijk van de zone waar de aantasting plaatsvindt [8.32].

Met behulp van deze gemiddelde corrosiesnelheden kan per zone van aantasting een voorspelling gedaan worden van het aanwezige corrosieverlies.

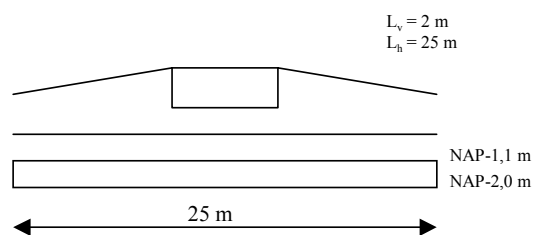
Volgens de bestekstekeningen zijn onder sluis geen damwandschermen aangebracht. Onderstaande figuur geeft een langsdoorsnede over de sluis weer, waarbij de horizontale en verticale kwelweglengte zijn bepaald.

Op de tekeningen is verder vermeld dat de sluis is gebouwd op de vloer van een gesloopte gemetselde sluis. Er zijn geen gegevens van de funderingswijze en kwelschermen van deze oude constructie.

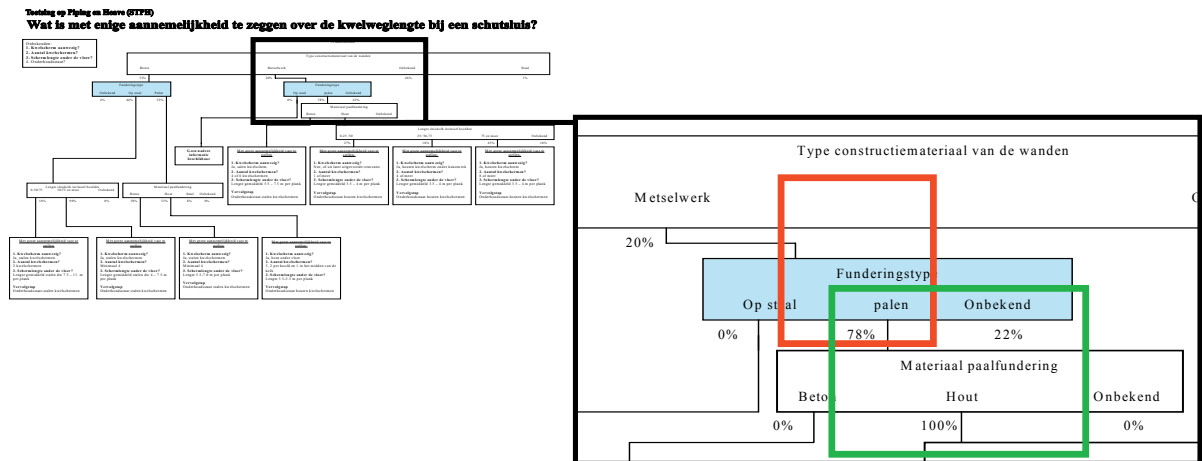
Hiervan is niets bekend. Als we de gegevens uit de database aanhouden dan is 0% van de voorkomende objecten in de database gefundeerd op staal, 78% is gefundeerd op palen en van 22% is het type fundering onbekend.

In de ketelruimte van het stoomgemaal hangen de originele bouwtekeningen (of in ieder geval een afdruk ervan). Hierop staat het gemaal afgebeeld op palen.

Op basis van bovenstaande gegevens kan de conclusie getrokken worden dat de sluis gefundeerd is op palen. (zie rode vierkant in bovenstaand figuur).

Uit de gegevens van het stroomschema blijkt dat 100% van de op palen gefundeerde, gemetselde objecten, gefundeerd is op houten palen. (zie groene vierkant in bovenstaand figuur).
