# Gravende dieren in dijken

De gevolgen van graafschade op de  
veiligheid van een waterkering

Ir. H. van Hemert (H&k BV)

## Gevolg van graafschade voor de veiligheid van een waterkering

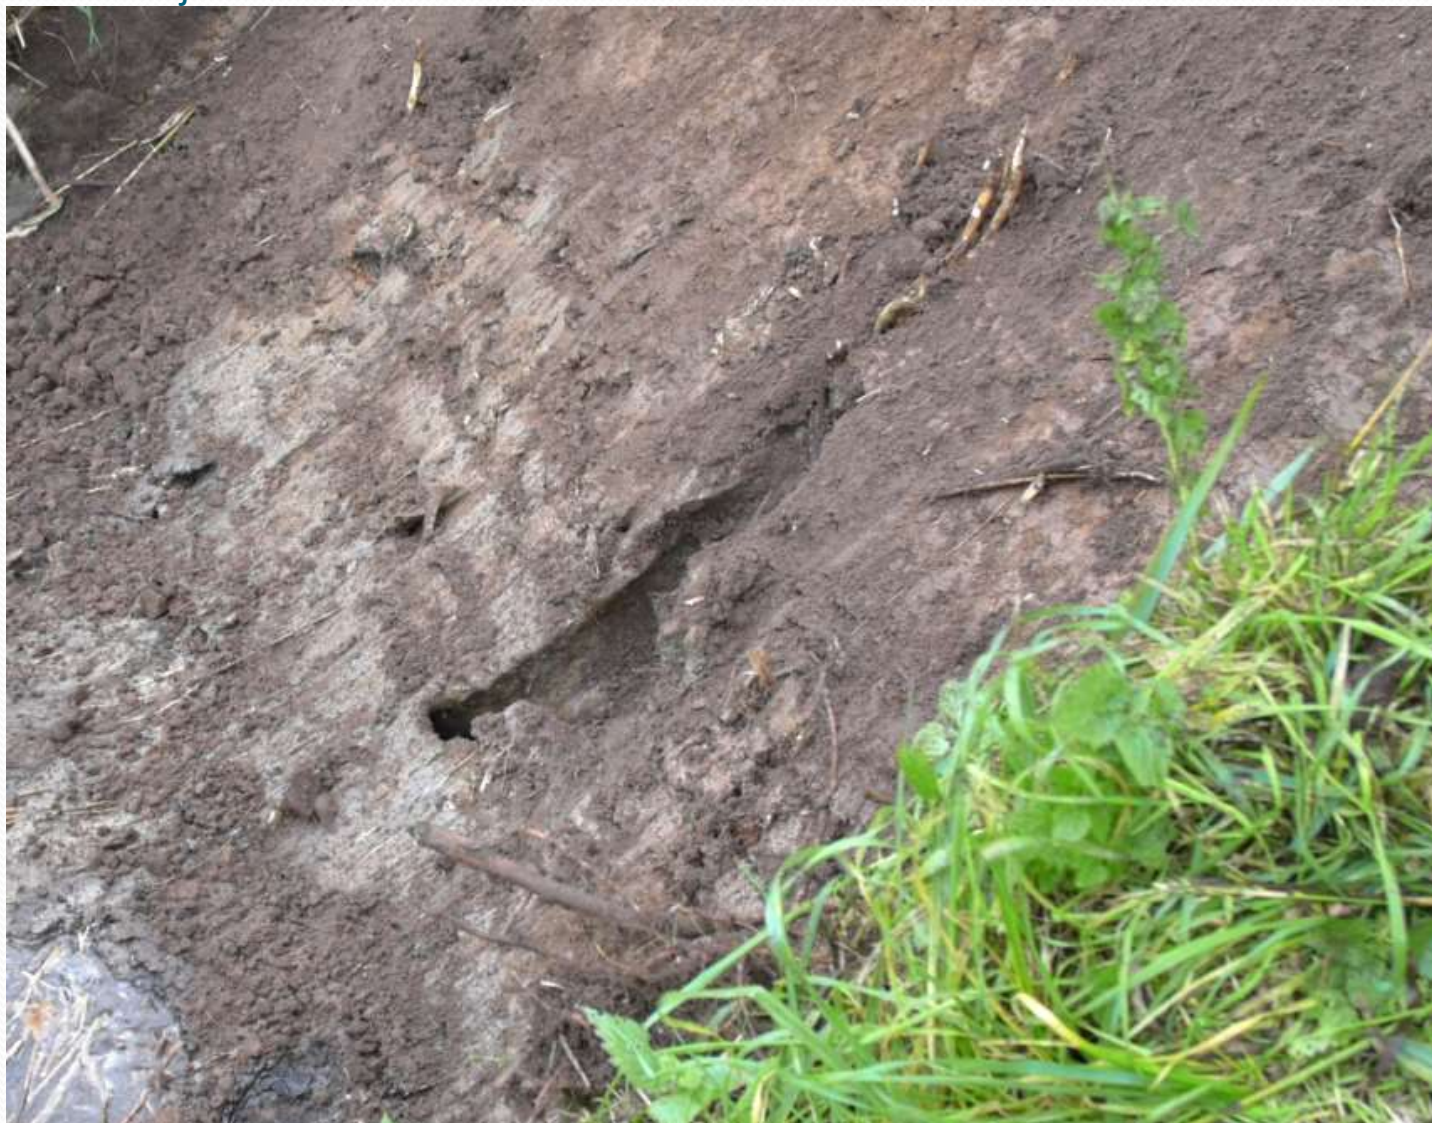
Beeld van de omvang van graafschade:

- ‘basis’- graverij: zonder herstel neemt de omvang toe
  - vervolg graverij door andere dieren;
  - erosie in de pijpen en van het buitentalud.

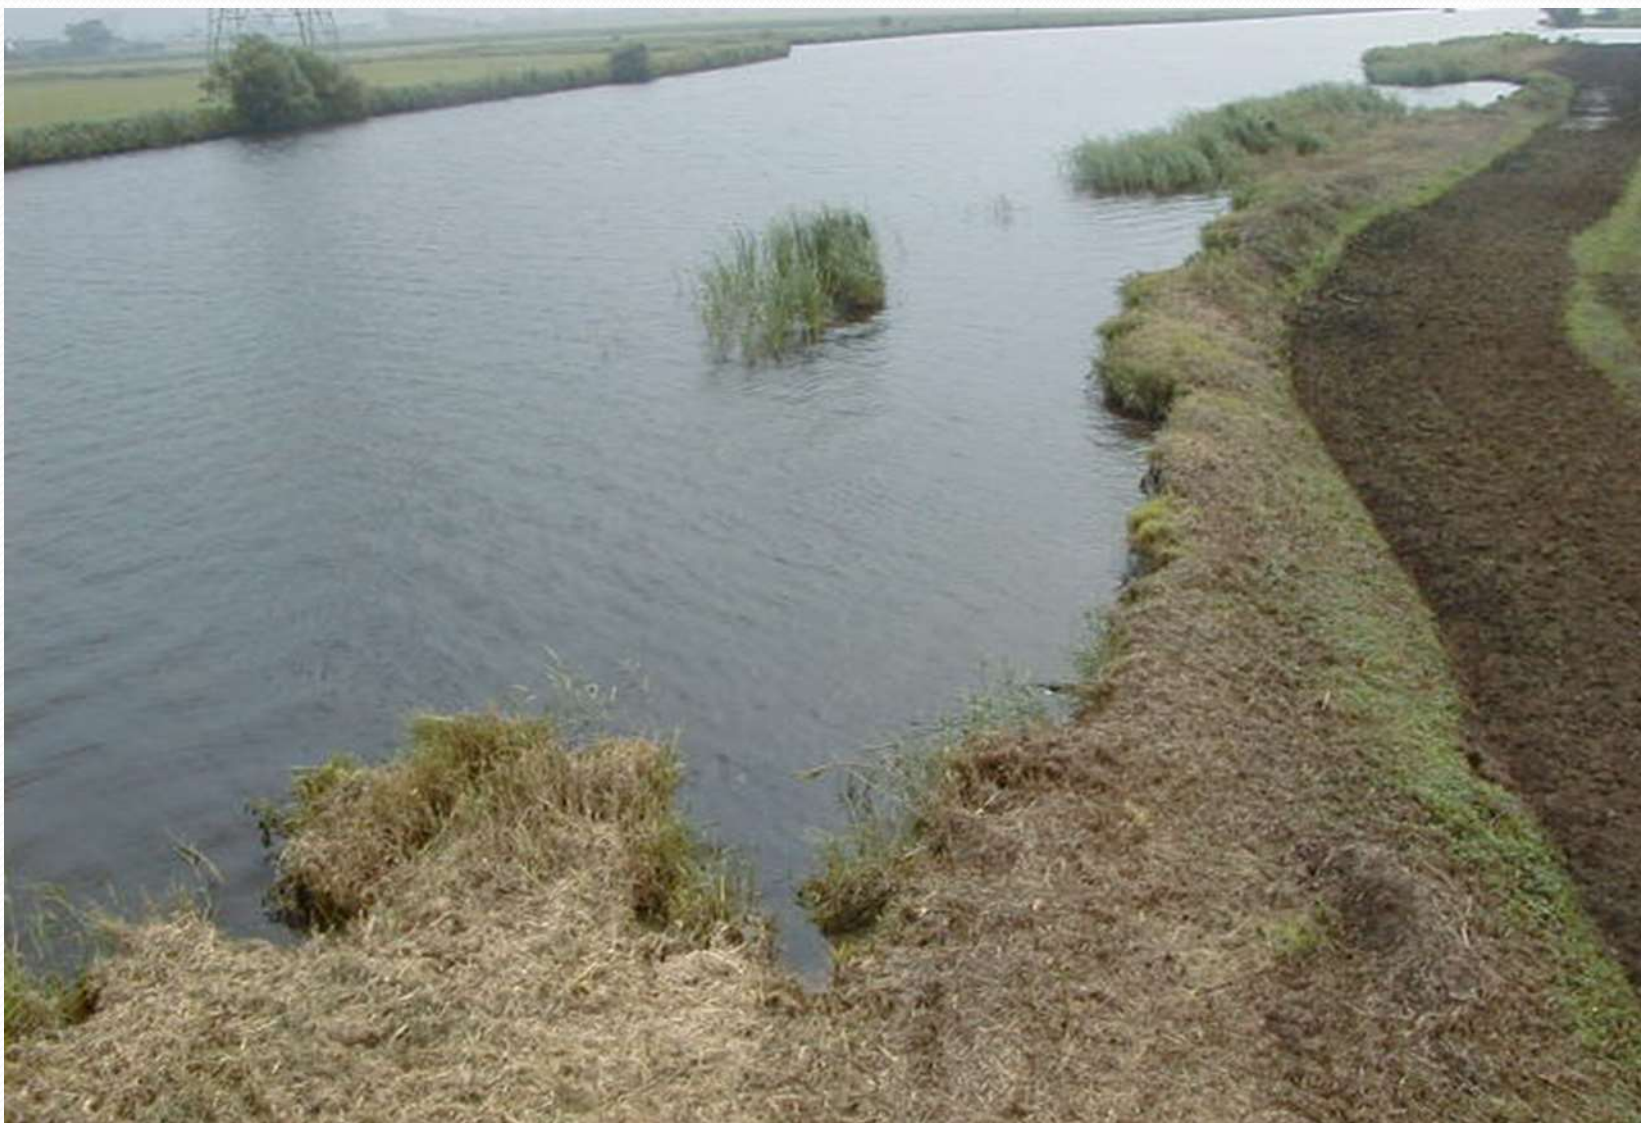
Beeld van de omvang van graafschade:

- 'basis'- graverij: zonder herstel neemt de omvang toe
  - vervolg graverij door andere dieren
  - erosie in de pijpen en van het buitentalud
- huidige situatie, qua:
  - inspectieregiem (= snelle ontdekking)
  - bestrijdingsintensiteit
  - (betrekkelijk lage) populatiedichtheid

Relevant voor een waterkering:

- vorm: enkele oppervlakkige gang versus complex stelsel en/of tot diep in de kern
- zichtbaarheid:
  - zichtbaar: niet aanwezig tijdens hoogwater (!!)
  - 'onzichtbaar': aanwezig tijdens hoogwater

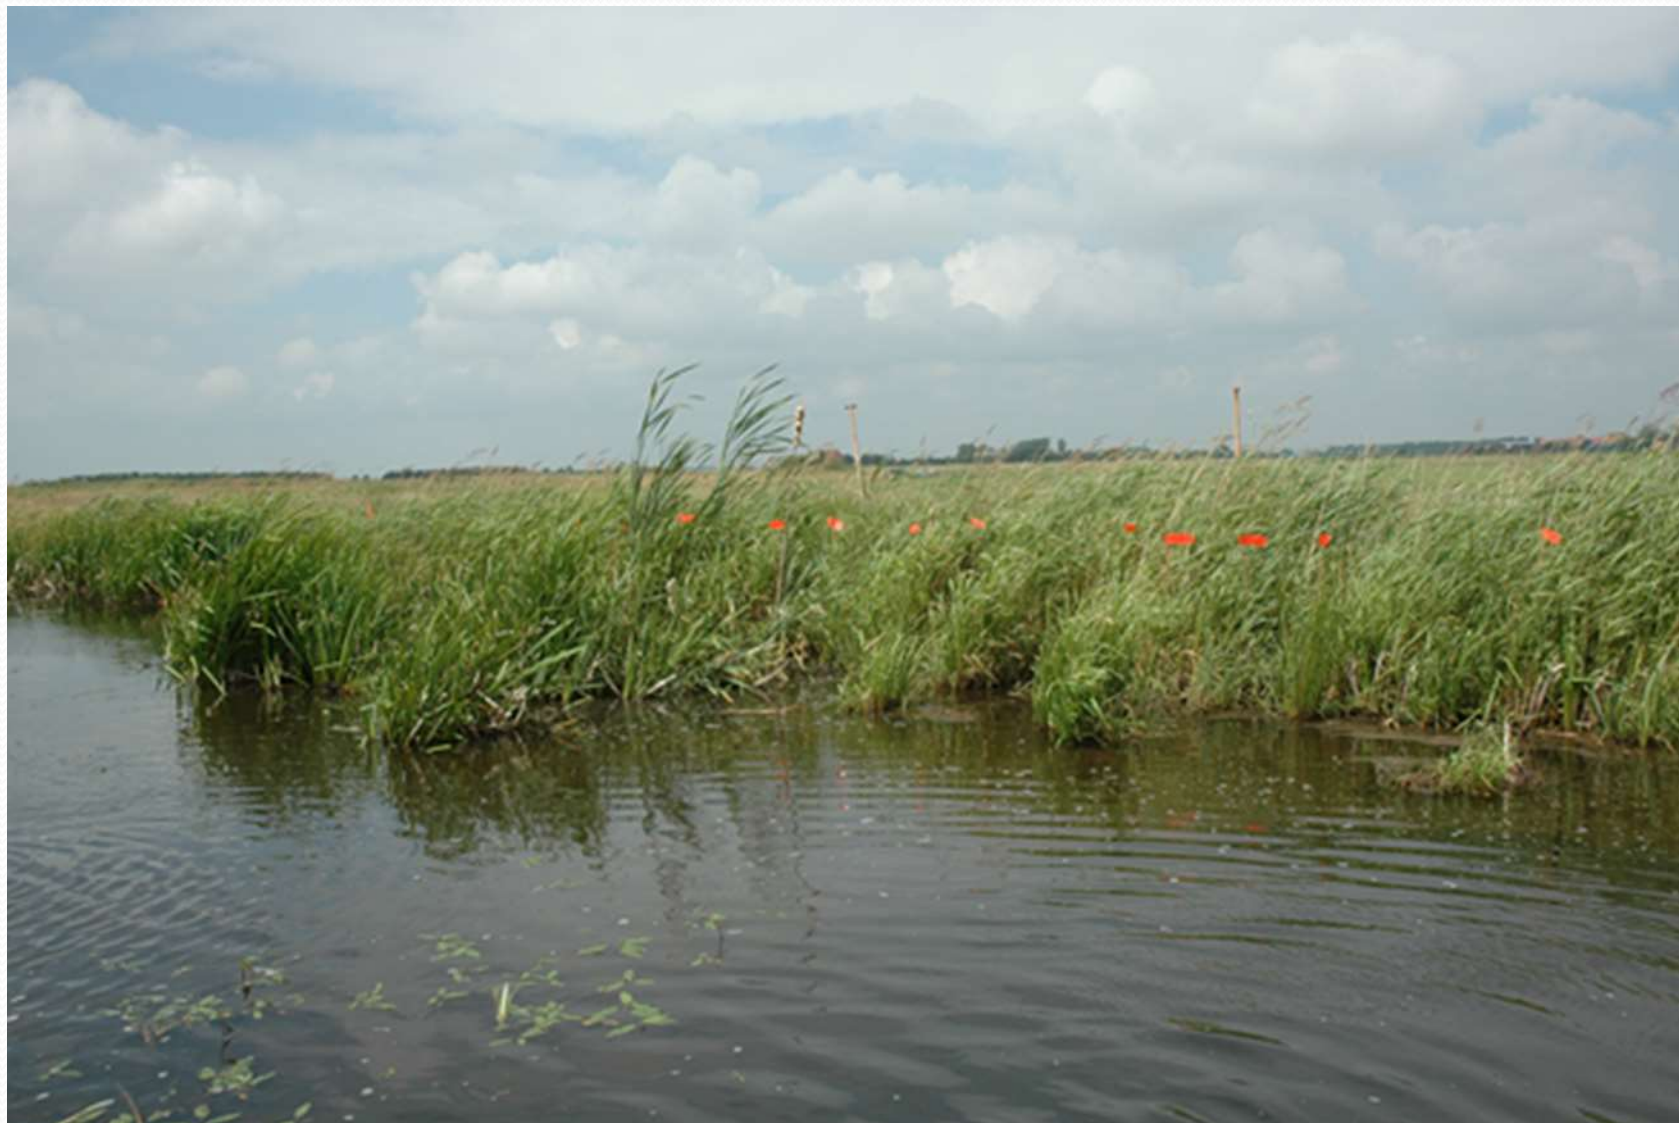
Preventie:

- geen gravende dieren aanwezig (nabij de dijk);
- dieren kunnen niet in de dijk graven;
- dieren willen niet in de dijk graven;
- graverij heeft geen invloed op de dijk (overdimensionering)
