HISTORISCH ONDERZOEK VEENKADEN

2019
30

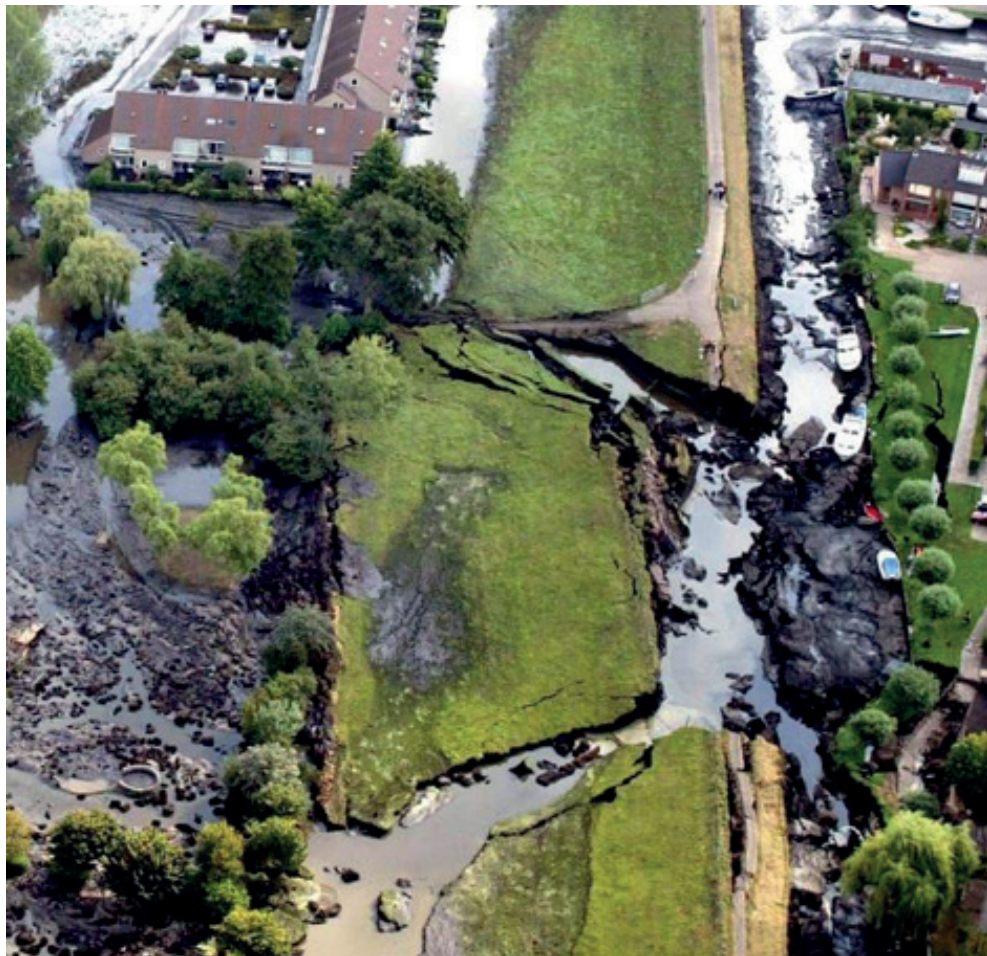
FIGUUR 4.3 FOTO VAN DE AFSCHUIVING IN WILNIS IN 2003
