# Beverschade Brienensweg Middelharnis

Jan van der Baan

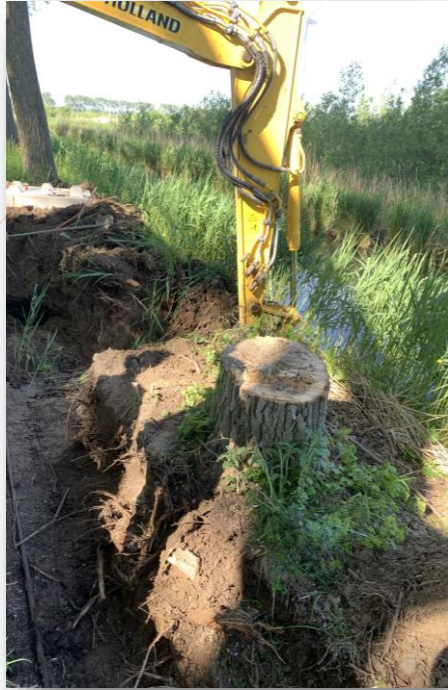
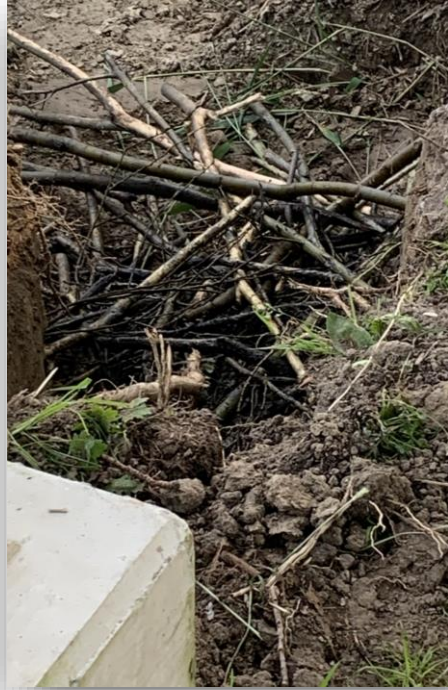
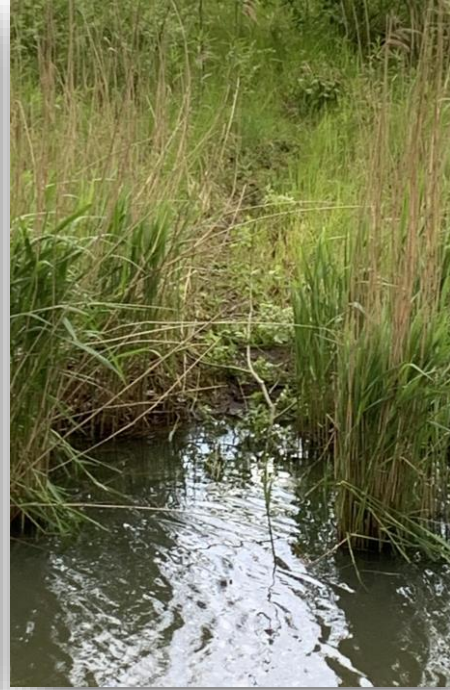
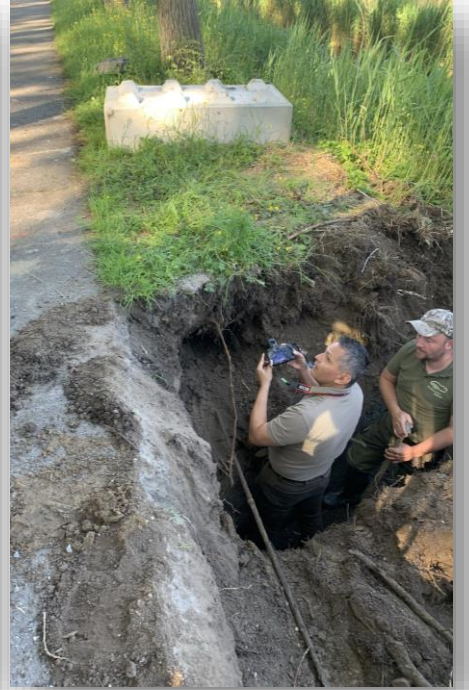
# Conclusie

- Nóg een complete burcht onder de weg
- Meerdere gangen onder de weg
- Weg was instabiel
- Weg weer hersteld

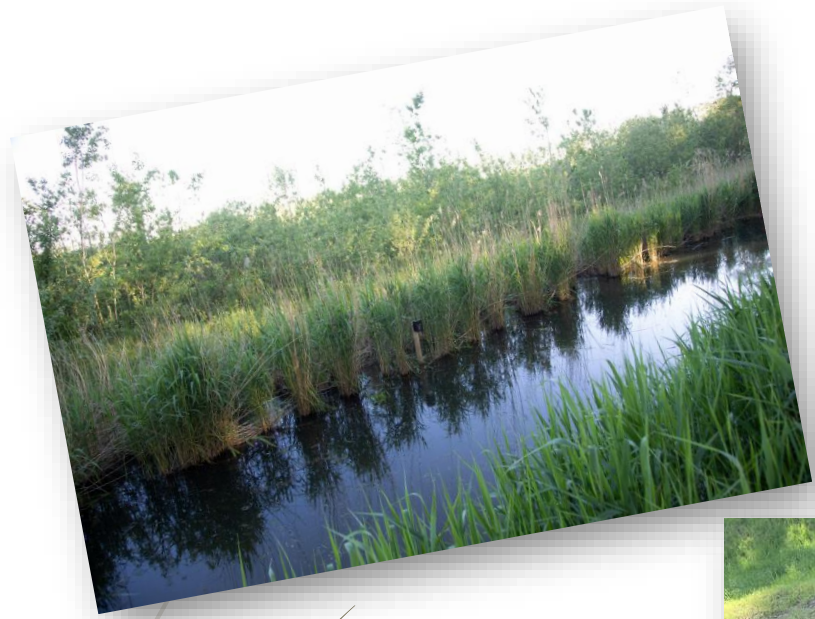
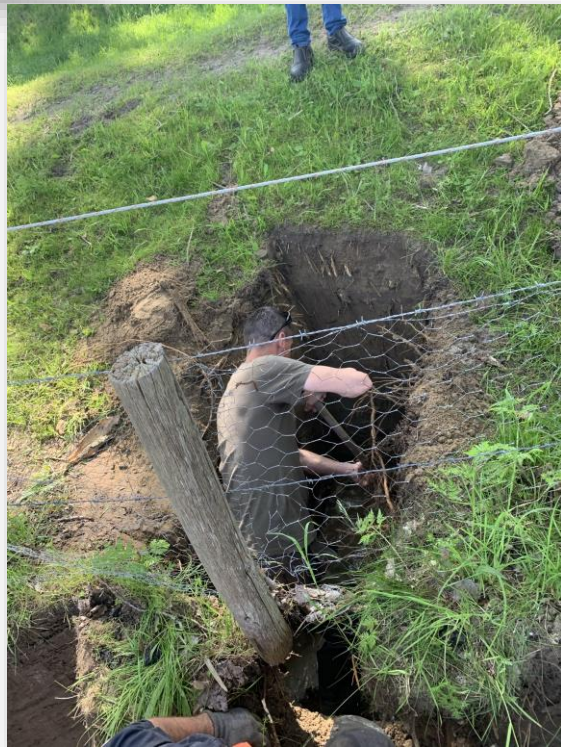
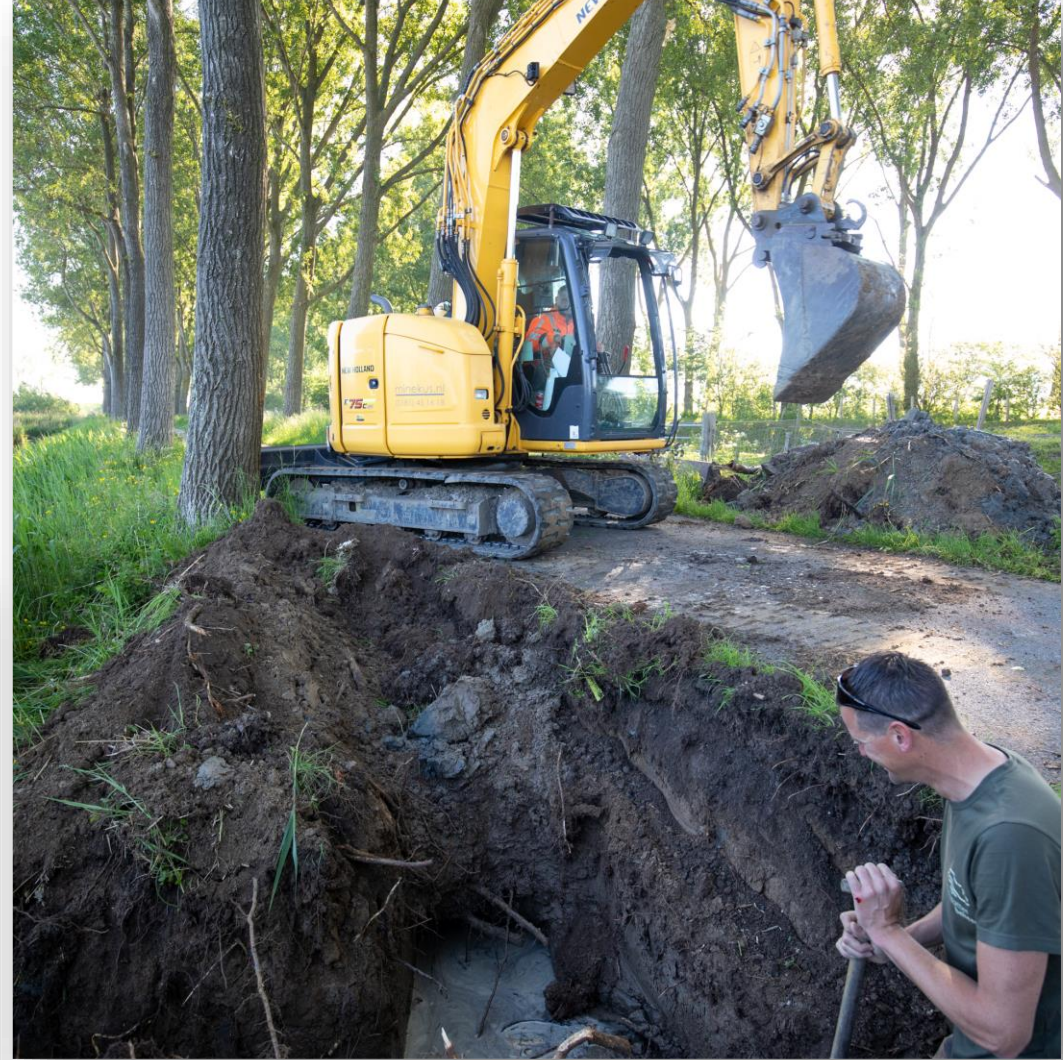
Burcht bleek na eerste actie de volgende dag  
weer dichtgestopt te zijn

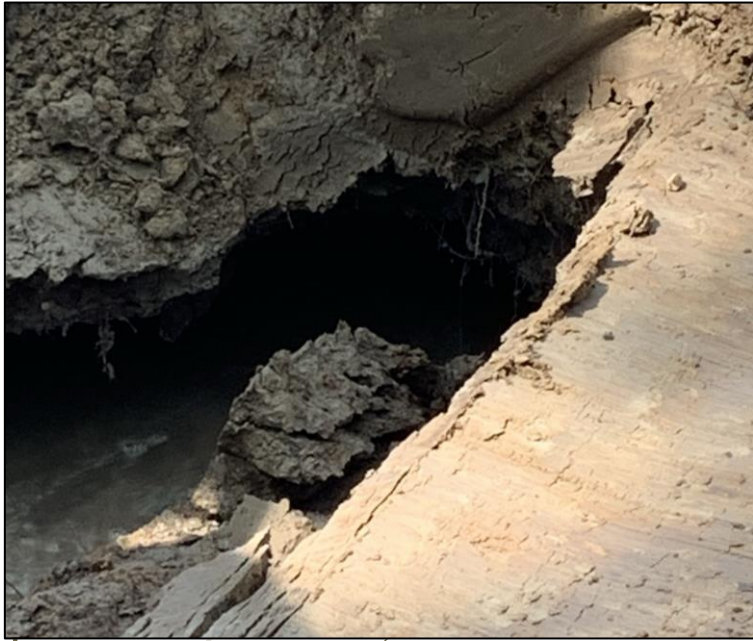
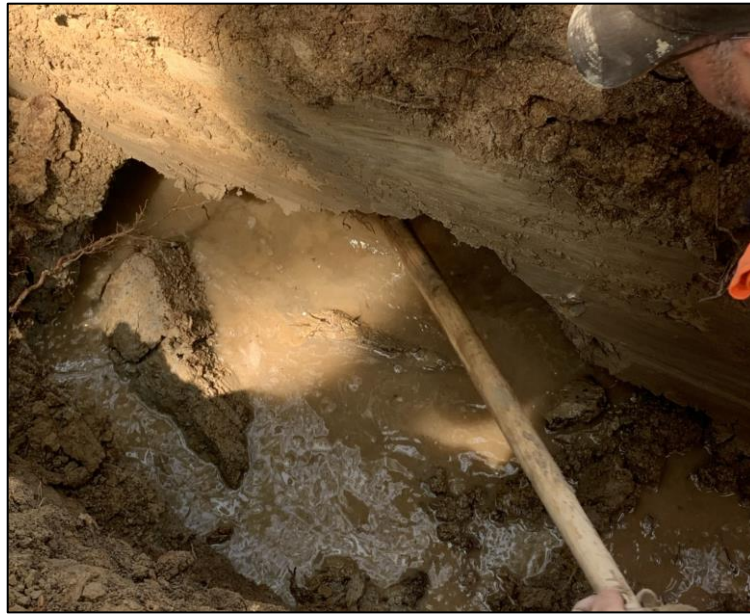
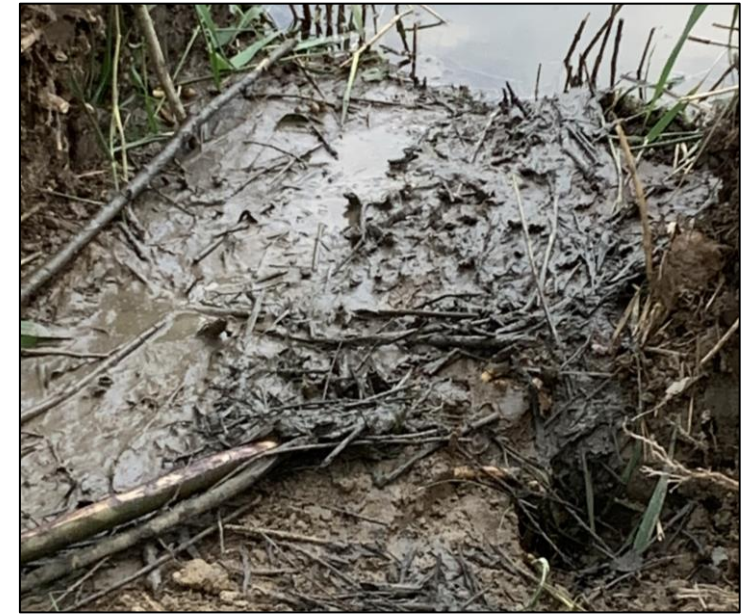
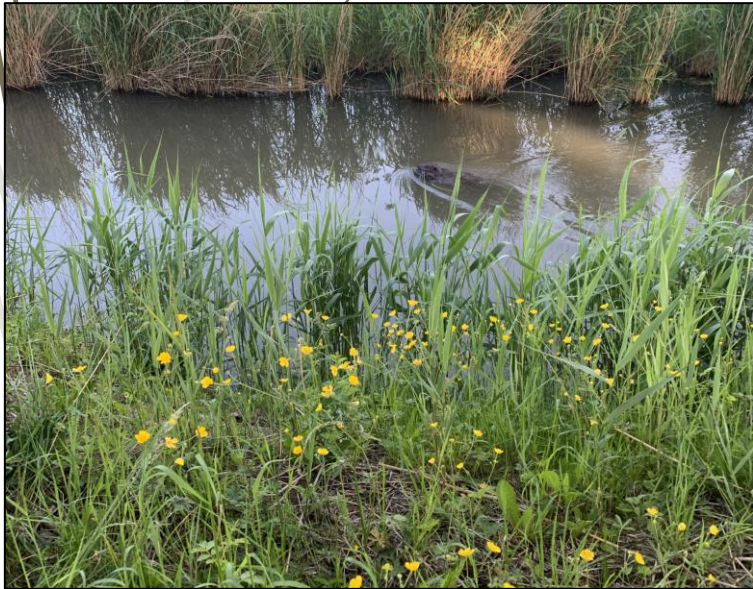
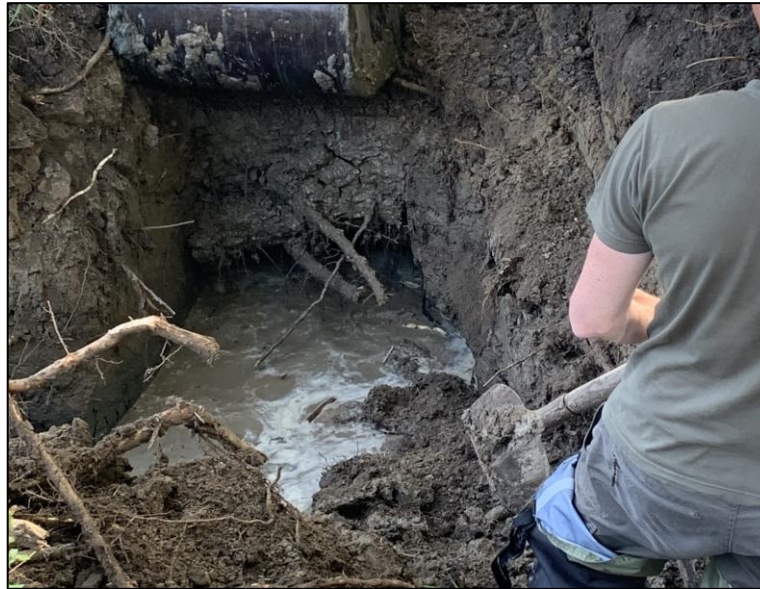
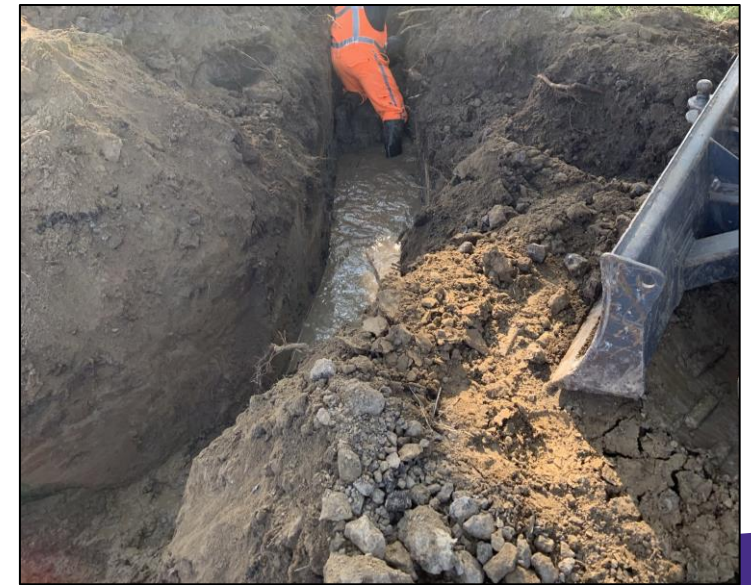
# Lange hoofdgang langs de weg 2,5 meter diep

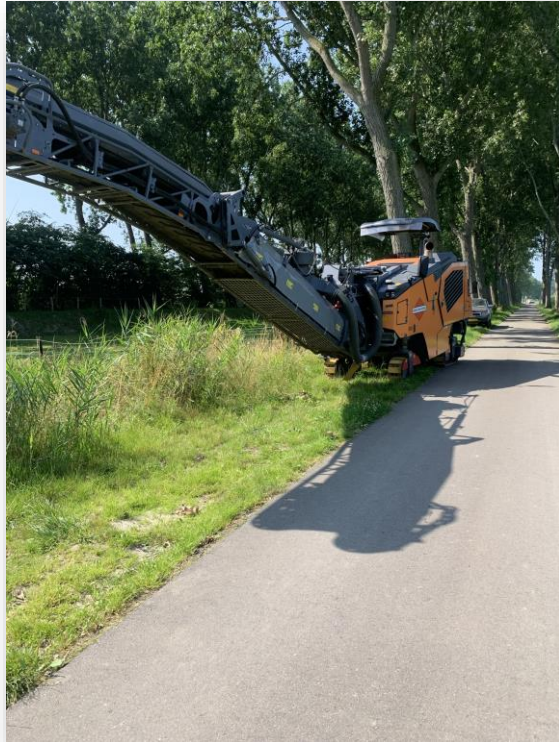
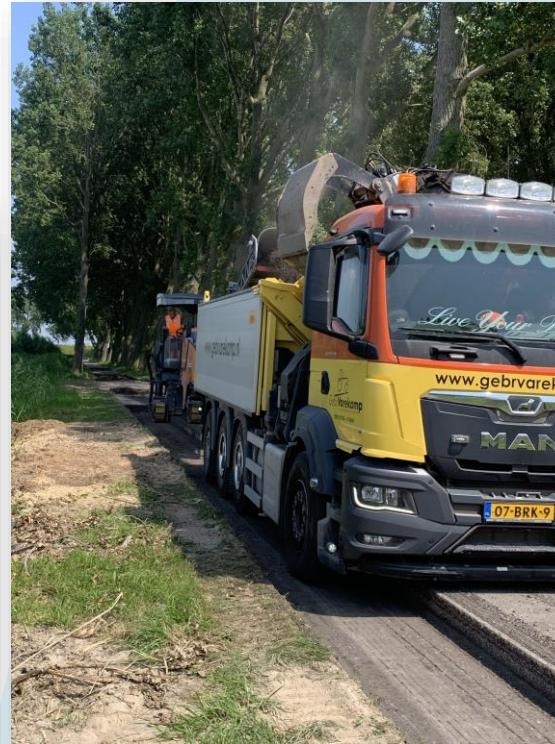
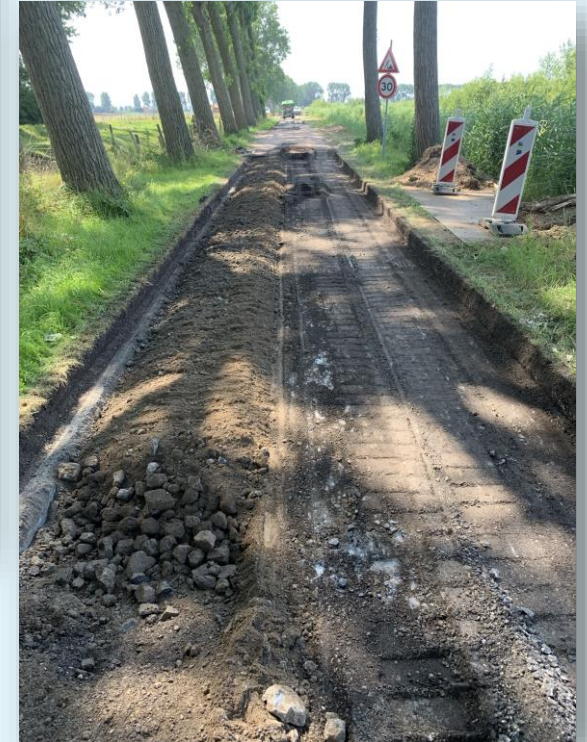
# Plan van aanpak gemaakt na inventarisatie

- Weg op 4 plekken openmaken
- Holen opgraven
- Controleren op aanwezigheid
- Alles afdichten

Weg voorzien van nieuw asfalt
